Análise de danos Casa-01

Levantamento de danos

Análise de danos Casa-02

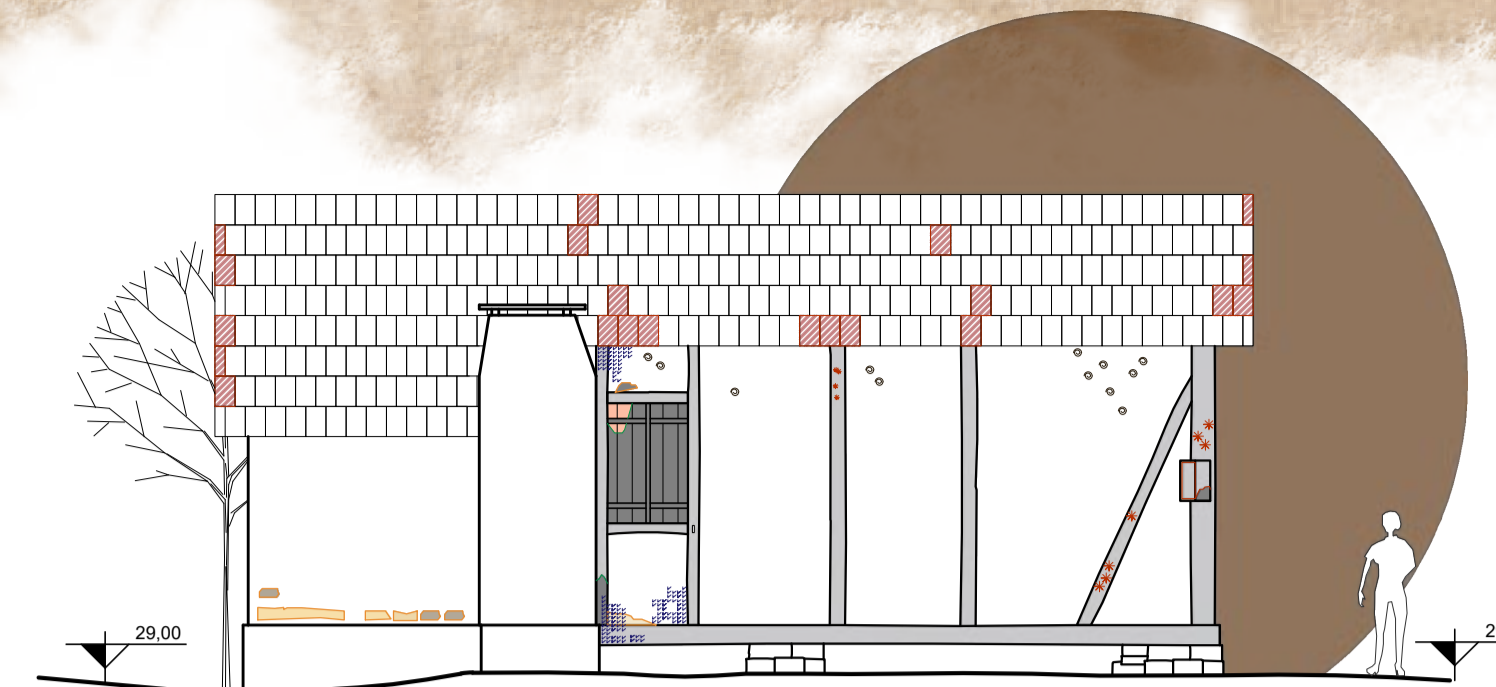
FACHADA NORTE CASA 01
Esc: 1/75

Além disso, a edificação sofreu algumas alterações em sua planta original. Na fachada norte foi introduzido um banheiro com acesso à sala de estar/cozinha, além de uma churrasqueira. Esta ampliação foi efetuada em alvenaria, descaracterizando a edificação e criando uma "ferida" na casa pois, ao geminar esse novo anexo à antiga construção, a forma inadequada da execução fez com que pequenas fissuras se formassem no encontro do antigo com o novo.

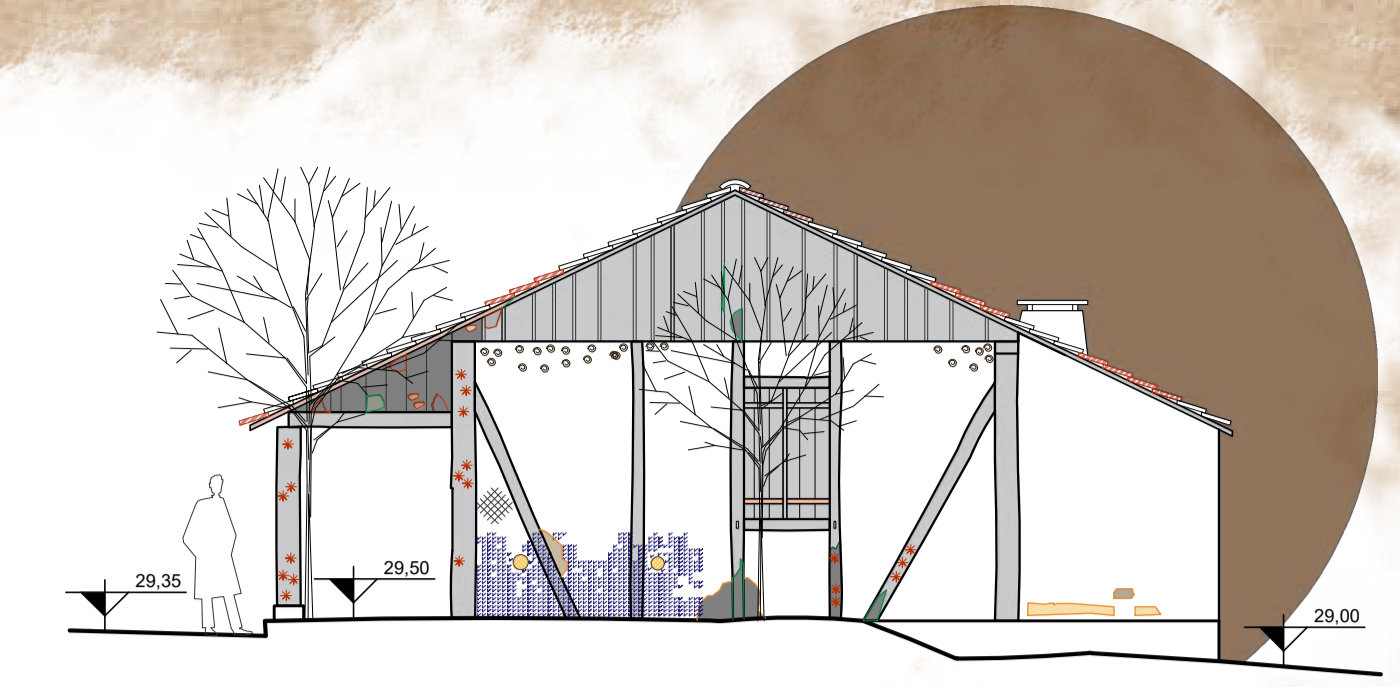
FACHADA LESTE CASA 01
Esc: 1/75

Apesar da casa-01 precisar de restauros específicos, ela se encontra em bom estado de conservação. A fachada com maior área degradada é a leste. A falta de telhas, a vegetação próxima à residência e o contato do solo diretamente com a casa fizeram com que a umidade avançasse pela parede. Essa umidade ascendente demonstra claramente os sintomas e danos causados com o passar do tempo: manchas na pintura, desprendimento do reboco, apodrecimento das madeiras, entre outros. Um fogão a lenha instalado em um período distinto fez com que esta fachada tenha ainda duas perfurações para saída da chaminé. Estes orifícios permanecem desobstruídos e permitindo a entrada de animais e sujidade no interior da residência.

Sugere-se que ao restaurar a edificação as telhas sejam removidas e inspecionadas. A sujidade deve ser retirada e as telhas quebradas substituídas. A estrutura do telhado deve então ser analisada e sempre que for necessário efetuar a substituição e/ou reforço no madeiramento, assim como o forro. A forma com que estas intervenções serão executadas devem ser minuciosamente acompanhadas pelo arquiteto responsável juntamente com a equipe no local da obra.

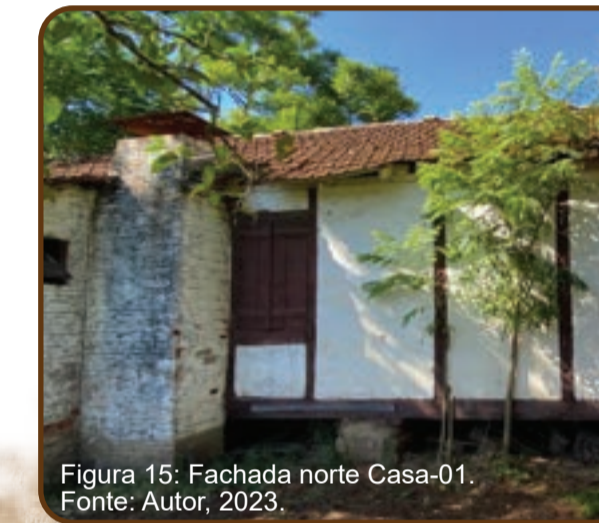
Figura 15: Fachada norte Casa-01.
Fonte: Autor, 2023.

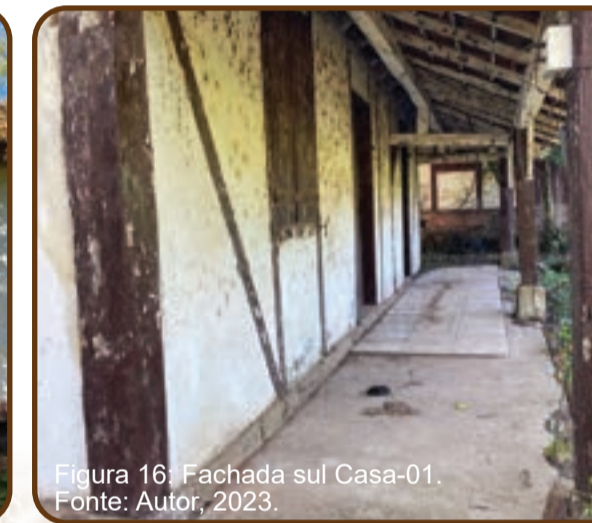
Figura 16: Fachada sul Casa-01.
Fonte: Autor, 2023.

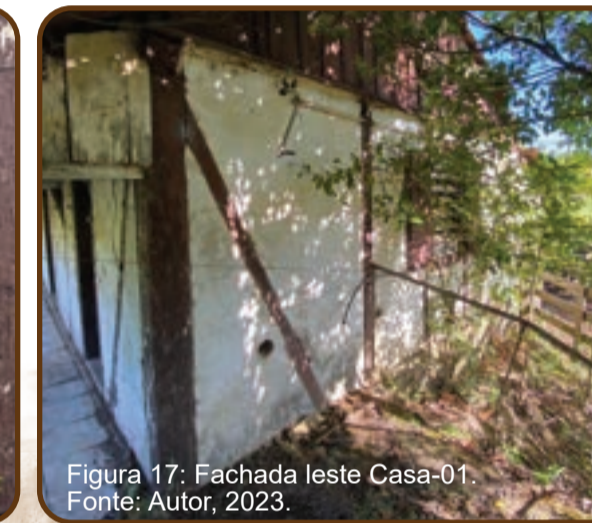
Figura 17: Fachada leste Casa-01.
Fonte: Autor, 2023.

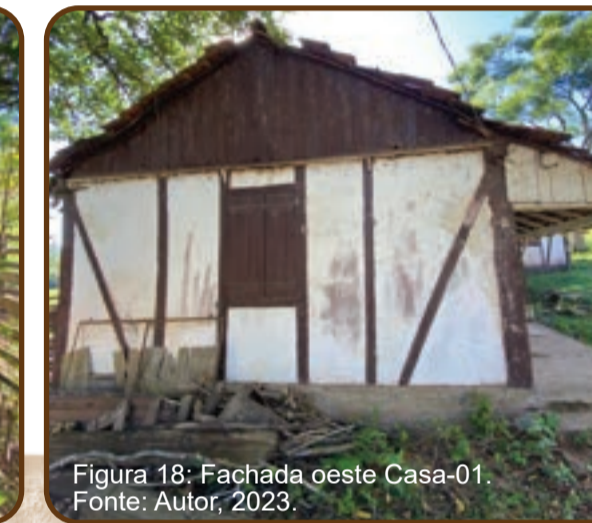
Figura 18: Fachada oeste Casa-01.
Fonte: Autor, 2023.

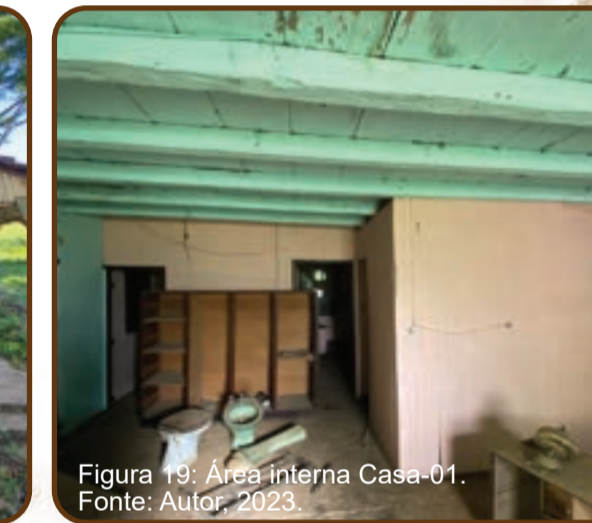
Figura 19: Área interna Casa-01.
Fonte: Autor, 2023.

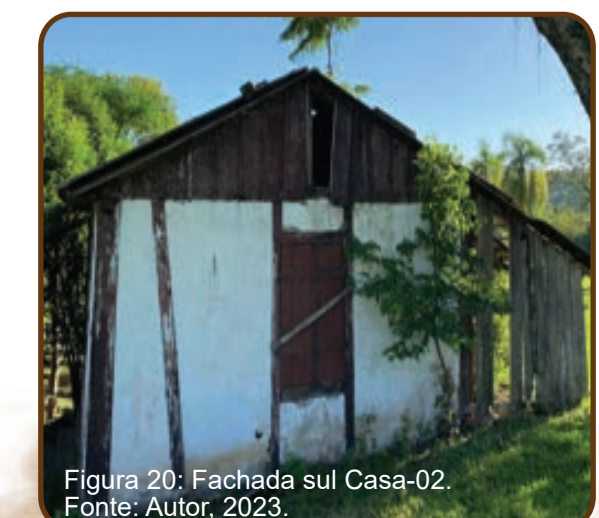
Figura 20: Fachada sul Casa-02.
Fonte: Autor, 2023.

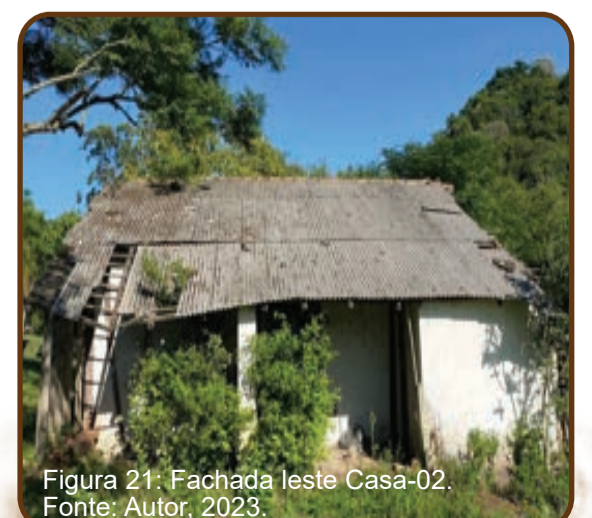
Figura 21: Fachada leste Casa-02.
Fonte: Autor, 2023.

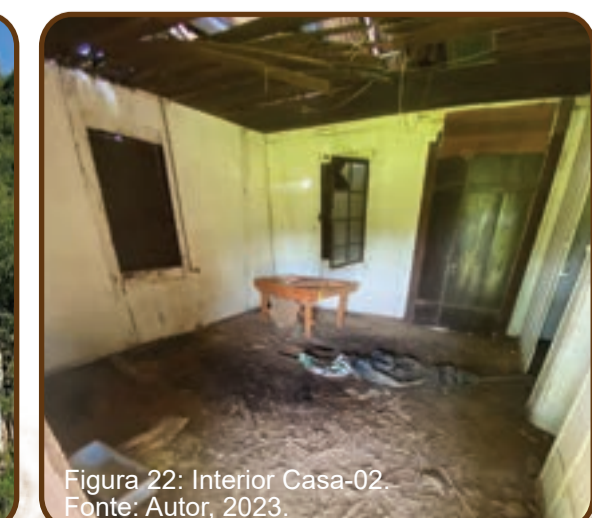
Constatou-se que apesar da decomposição das madeiras do frontão, piso e cobertura, a estrutura enxaimel permanece relativamente íntegra. Apesar de alguns pontos de deterioração aparecerem nas vergas e peitoris, os esteios, cunhais, frechais e vigas de baldrame apresentam em sua maior superfície grau de apenas 10% de deterioração. Na figura 22 percebe-se a ampla região de madeiras apodrecidas no forro, assoalho e estrutura causada pela entrada d'água. Como a área danificada é majoritária, será proposto a remoção de todo o madeiramento do piso e do telhado, bem como suas telhas.

Figura 22: Interior Casa-02.
Fonte: Autor, 2023.

Para manter a integridade das paredes e fortalecer a estrutura enxaimel, será introduzido um conjunto de vigas metálicas sobre as paredes. Tal estratégia foi adotada para prolongar a vida útil do imóvel e garantir a segurança de seus frequentadores. No lugar do atual assoalho de madeira, um grande deck ocupará o ambiente interno e externo da edificação. Este artifício irá proporcionar uma experiência de contemplação da antiga construção e da paisagem imediata.
