Intervenções em valores patrimoniais do complexo fabril

Indústria Kerber

PRÊMIO IAB RS - turmas 2022
JOSÉ ALBANO VOLKMER

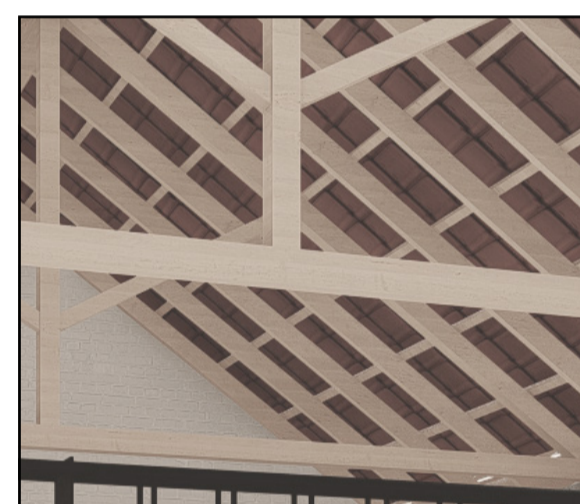
1 Cobertura

Em todos os edifícios optou-se por **restaurar as estruturas de cobertura de tesouras de madeira**, além de conservar as telhas de cerâmicas originais, sendo substituídas as peças faltantes ou quebradas. Já nos blocos que haviam telhas de aluzinco em péssimo estado optou-se por trocá-las por telhas metálicas sanduíche, que maném a distinção com as telhas cerâmicas originais e ainda possibilita a conservação da estrutura dos telhados desses prédios;

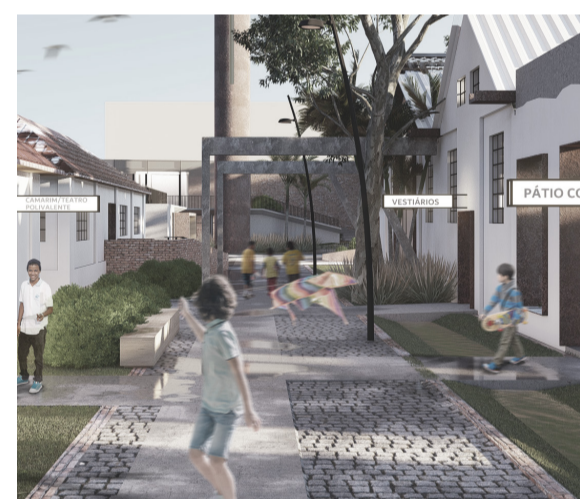
2 Ruas Internas

Dentro do terreno da Indústria Kerber alguns elementos se destacam e evocam as características da antiga fábrica. Esses elementos são principalmente **a disposição entre os galpões ainda existentes, as ruas internas de paralelepípedo e os pátios internos**. Se manteve as ruas internas de paralelepípedo e nos pátios internos se inseriu equipamentos para as pessoas utilizarem.

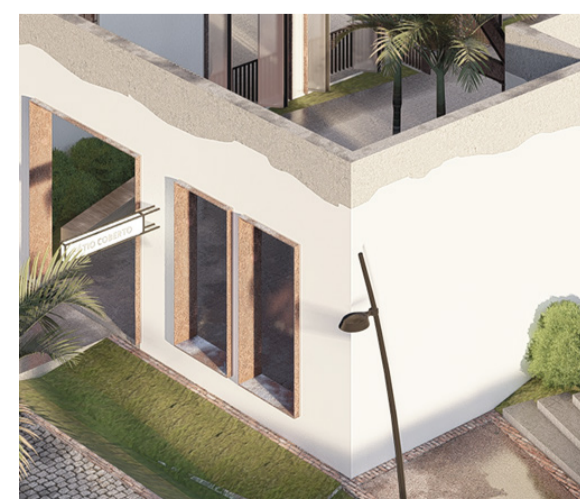
5 Paredes e Estrutura

Enquanto tratamento unitário de preservação das fachadas dos edifícios originais, **propõem-se a pintura externa dos prédios em tinta branca respeitando a coloração original**. Internamente, buscou-se preservar as características encontradas, sendo que na maioria dos ambientes internos são de tijolo aparente com pintura em tinta branca. Dessa forma, se **propõe apenas a repintura das paredes internas** e ações no sentido de combater às patologias. Já a estrutura se manteve a original, a estrutura autoportante de tijolos;
