O COADJUVANTE

PRÊMIO IAB RS - Turmas 2022
 JOSÉ ALBANO VOLKMER

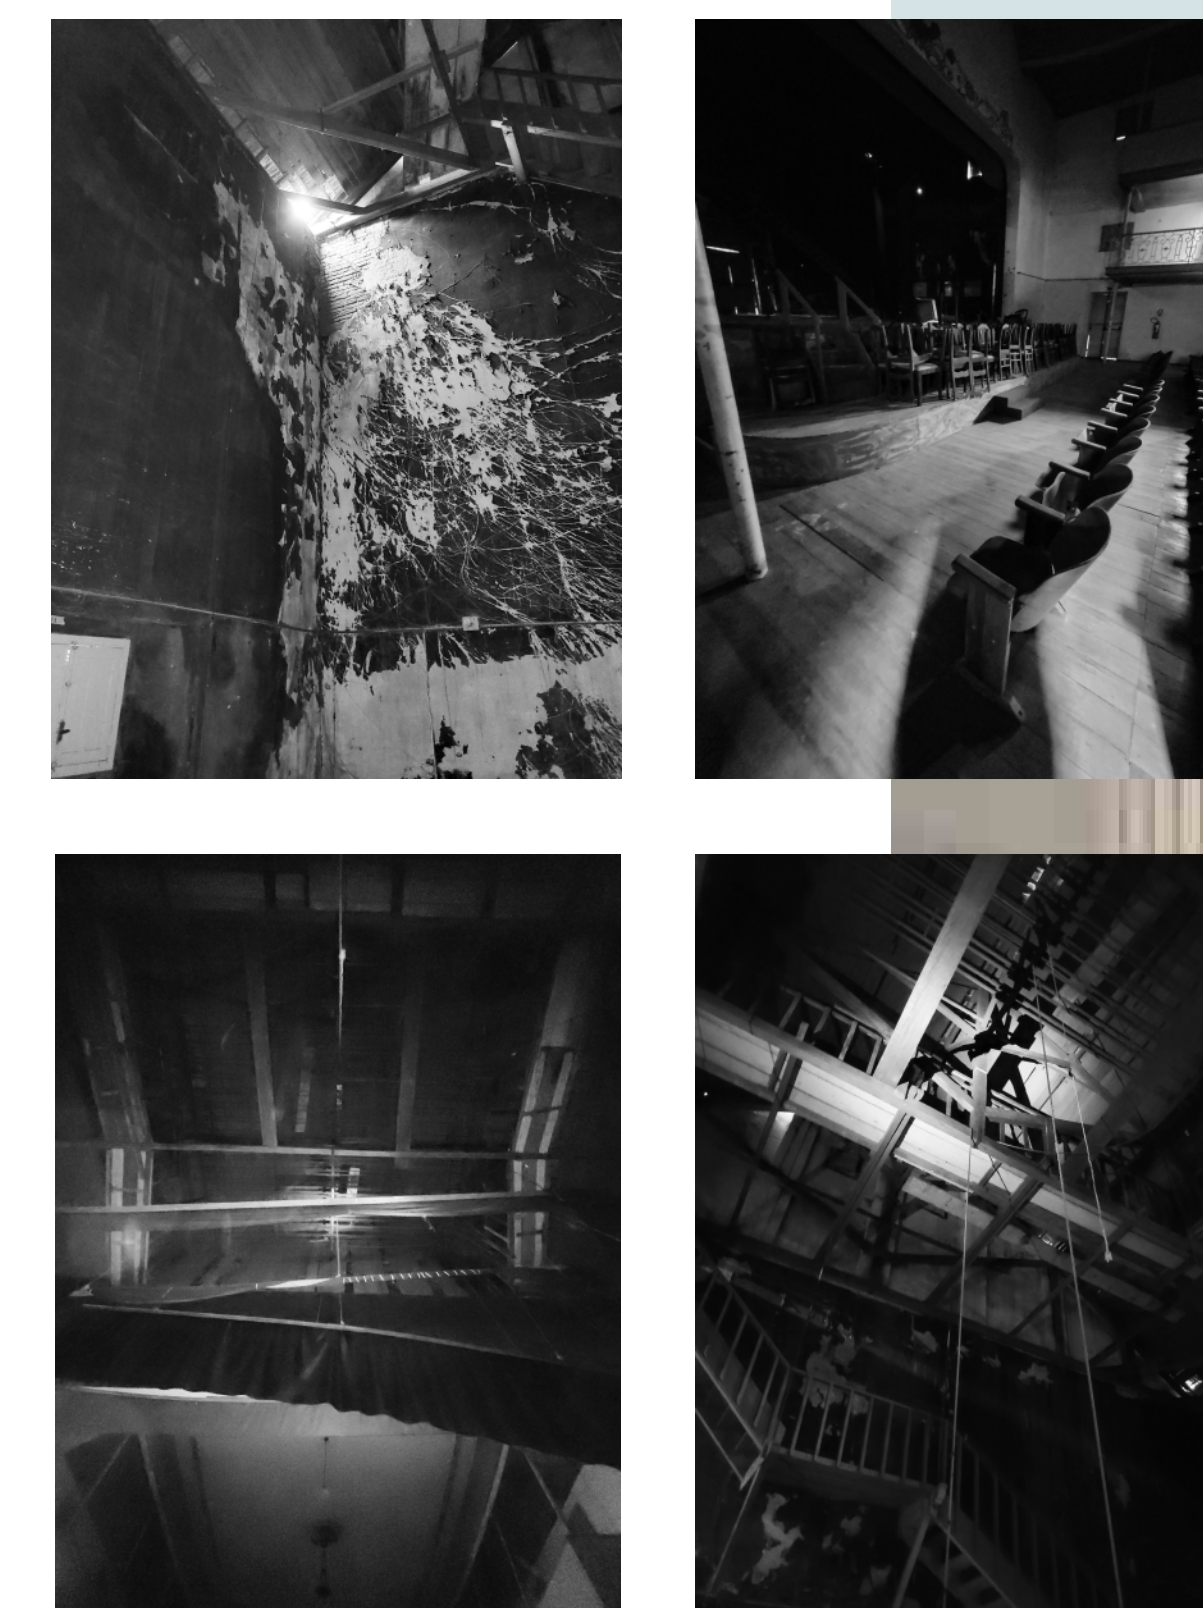
CAIXA CÊNICA

A caixa cênica atual encontra-se totalmente danificada, estrutura do urdimento totalmente degradada e incompatível com as características e equipamentos atuais de iluminação, sonorização e cenário. O trecho correspondente a caixa cênica é a fachada de fundos do teatro, a qual não possui nenhum tipo de tratamento arquitetônico que agregue significativo valor patrimonial. Deste modo, propõe-se a remoção desta e execução de uma nova caixa cênica que permita a atualização do teatro para os novos padrões de urdimento, bem como proporcione a integração entre as edificações de maneira mais eficiente. Como referência pode-se citar a revitalização realizada no Teatro Solis em Montevideo, na qual a caixa cênica foi removida e executada nova.
