GINÁSIO SÃO JOSÉ

PRÊMIO IAB RS - turmas 2022
JOSÉ ALBANO VOLKMER

2/4

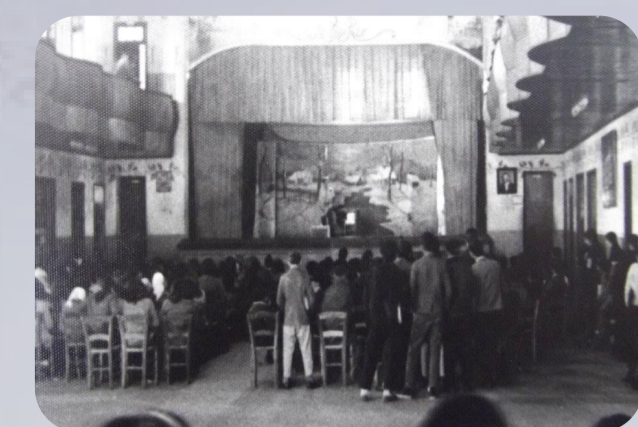
Antigo palco e salão de apresentações do Ginásio.

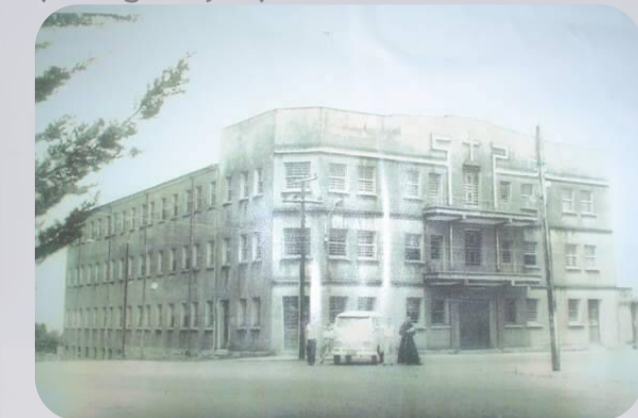
Ginásio São José, meados de 1950 (inauguração).

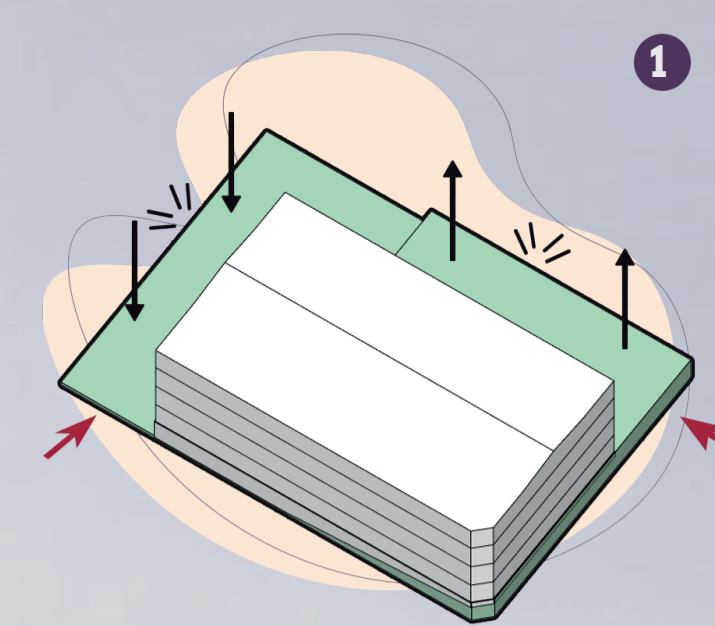
PLATÔS

Por se tratar de um lote de esquina, foi proposto a criação de dois platôs com 3m de altura de diferença, para criar acessos em ambas as testadas e criar alinhamentos com a preexistência.

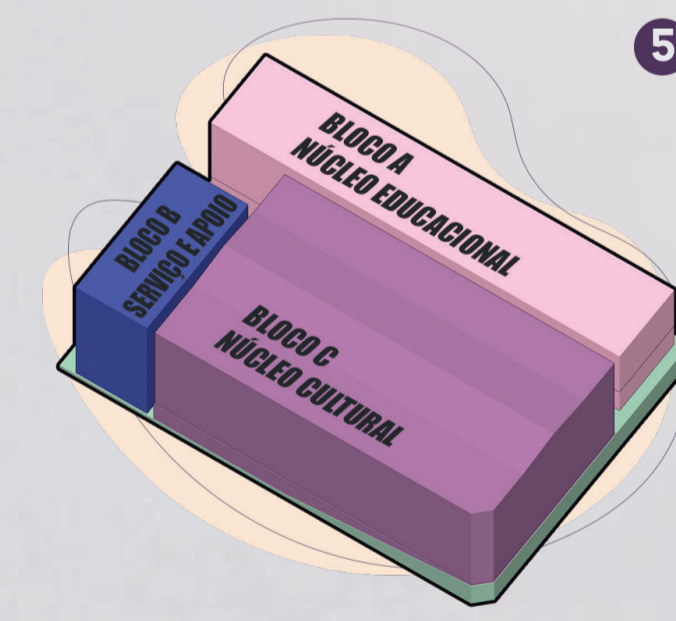
NÚCLEOS E USOS

Para atender ao programa proposto, determinou a divisão de usos para cada edificação de acordo com o caráter de cada atividade, ficando determinado: uso cultural para a preexistência, uso de serviços, apoio e administração para o bloco dos fundos e uso educacional para o bloco lateral.
