Intervenção em Pré-existência: Edifício Inconcluso Galeria Rio Branco

O projeto de intervenção no Edifício Inconcluso Galeria Rio Branco, situado em Santa Maria (RS), tem como objetivo transformar a edificação em um espaço multifuncional que contempla áreas de habitação, trabalho e lazer. O presente trabalho busca levantar todas as informações necessárias para viabilizar a requalificação do edifício, permitindo sua adaptação e integração com o entorno. A proposta visa, além de recuperar o edifício, criar novas relações entre a edificação e a cidade, promovendo o uso dinâmico e acessível do espaço e oferecendo uma nova perspectiva para o local.

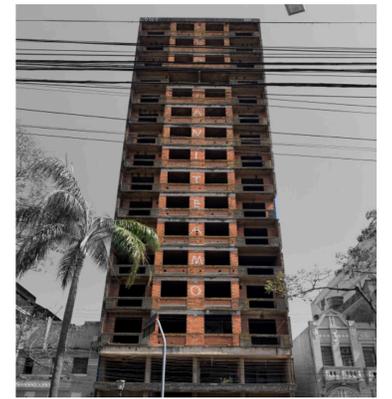
Figura 2- Fachada leste
Fonte: Autor (2022)

As imagens a seguir tem a intenção de deixar em evidência somente a fachada mencionada, sendo assim: A torre acabada fica voltada para o lado leste da cidade (Figura 02). Também é nessas fachadas a visualização para Avenida Rio Branco e também aonde ficam os acessos principais. Atualmente esses acessos se encontram completamente fechados por muros criados em alvenaria, que não permitem o acesso interno a edificação. Essa fachada sofre com e patologias em suas alvenarias, e especificamente com pichações. Já na fachada norte (Figura 03) é possível visualizar a torre concluída e também a caixa de escadas, quem vem desde o subsolo até o terraço.

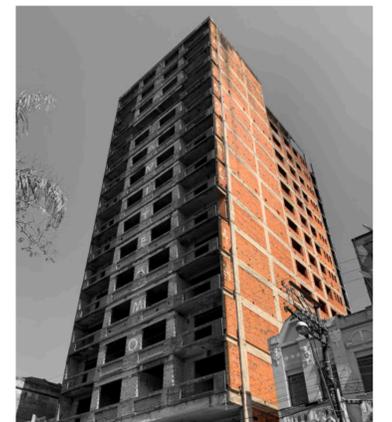
Figura 03 - Fachada norte
Fonte: Autor (2022)

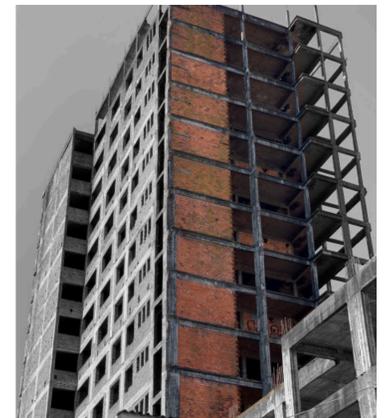
Figura 04- Fachada Oeste
Fonte: Autor (2022)

A torre inconclusa (voltada para a Rua Dr. Francisco Mariano da Rocha) possui orientação solar oeste (Figura 04). É possível observar as paredes que não foram vedadas e parte das caixarias dos elevadores. É nessa fachada que está localizado também o acesso ao estacionamento subsolo. Nessa mesma fachada esta a torre inconclusa que no projeto original deveria receber a mesma disposição da torre concluída.

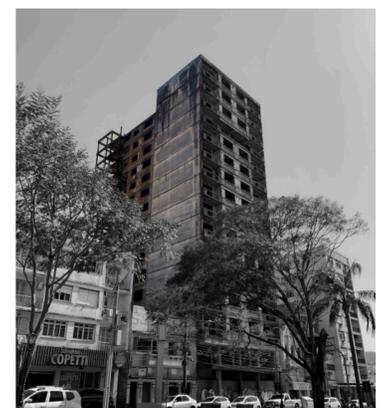
Figura 05 - Fachada Sul
Fonte: Autor (2022)

Já na fachada sul (Fig. 05) fica ainda mais fácil a percepção e observação da torre principal e a relação com o vão dos elevadores, que vem desde o subsolo e vai até o terraço, possuindo um volume de manutenção no terraço. Uma questão importante relacionada as condições de conforto ambiental, é que a edificação possui boa insolação nos pavimentos superiores, mas deixa a desejar nos pavimentos mais baixos, devido a menos quantidade de janelas. Já em relação aos ventos dominante para a edificação, ela recebe grande parte de ventilação natural vindo do sentido leste (33% de predominância), isso faz com que a edificação possua boa ventilação natural no térreo e sobreloja, mas pouca incidência solar durante o dia.
