# **\_direito à centralidade:** habitação de interesse social no centro histórico de Aracaju - SE

### **\_o edifício bela vista**

PRÊMIO IAB RS - turmas 2023

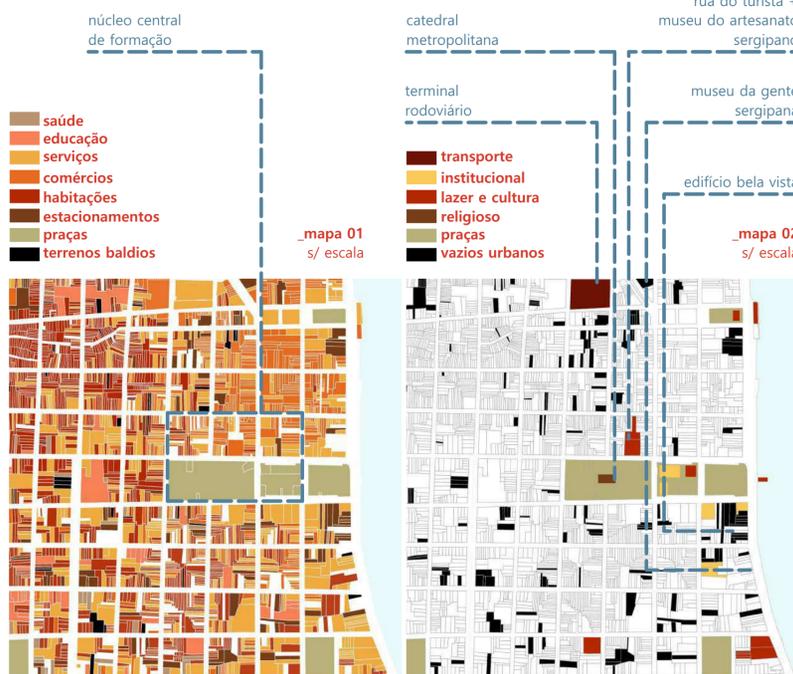
O mapa 1 ilustra o atual uso e ocupação do solo no bairro Centro. É evidente uma concentração de comércios e serviços, além da pouca existência de uso residencial nas quadras próximas ao núcleo inicial de expansão da cidade: o uso residencial se espalha pelas áreas mais periféricas do bairro. O mapa 2, além de trazer os equipamentos urbanos mais relevantes da região, revela a presença de espaços urbanos ociosos no centro de Aracaju, os quais deveriam cumprir uma função social, mas acabam sujeitos a vontade das dinâmicas de mercado e das decisões de agentes privados e públicos.

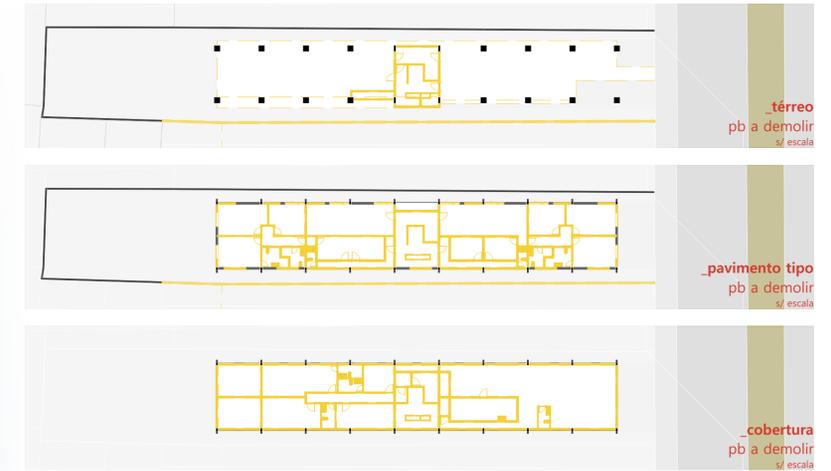
O Edifício Bela Vista, a pré existência do projeto, localizado na Avenida Ivo do Prado, número 74, no centro da cidade de Aracaju, foi palco do nascimento da Ocupação João Mulungu em novembro de 2020, quando estava desocupado há cerca de 6 anos. Há vários anos o imóvel residencial multifamiliar não cumpre a função social da propriedade urbana, tendo acumulado dívida exorbitante com o Estado por consequência.

O prédio tem como proprietária a Cosil Construções e Incorporações e está localizado em um terreno de 853,53m<sup>2</sup> com 2.167,44m<sup>2</sup> construídos, distribuídos em um único bloco com 9 pavimentos, sendo 7 deles ocupados por apartamentos (2 por andar) e 1 de cobertura de uso comum. O pavimento tipo possui 303,59m<sup>2</sup>, sendo 136,08m<sup>2</sup> para cada apartamento e 29,97m<sup>2</sup> de área comum.

Para a requalificação proposta, a estrutura do edifício existente será utilizada, uma vez que se encontra em ótimas condições de conservação. Será realizada uma reformulação da organização interna do edifício com a reconfiguração das plantas, visando atender melhor às necessidades habitacionais dos residentes.
