PRÉ-EXISTÊNCIAS | PROPOSTA DE INTERVENÇÕES

REFORÇO ESTRUTURAL

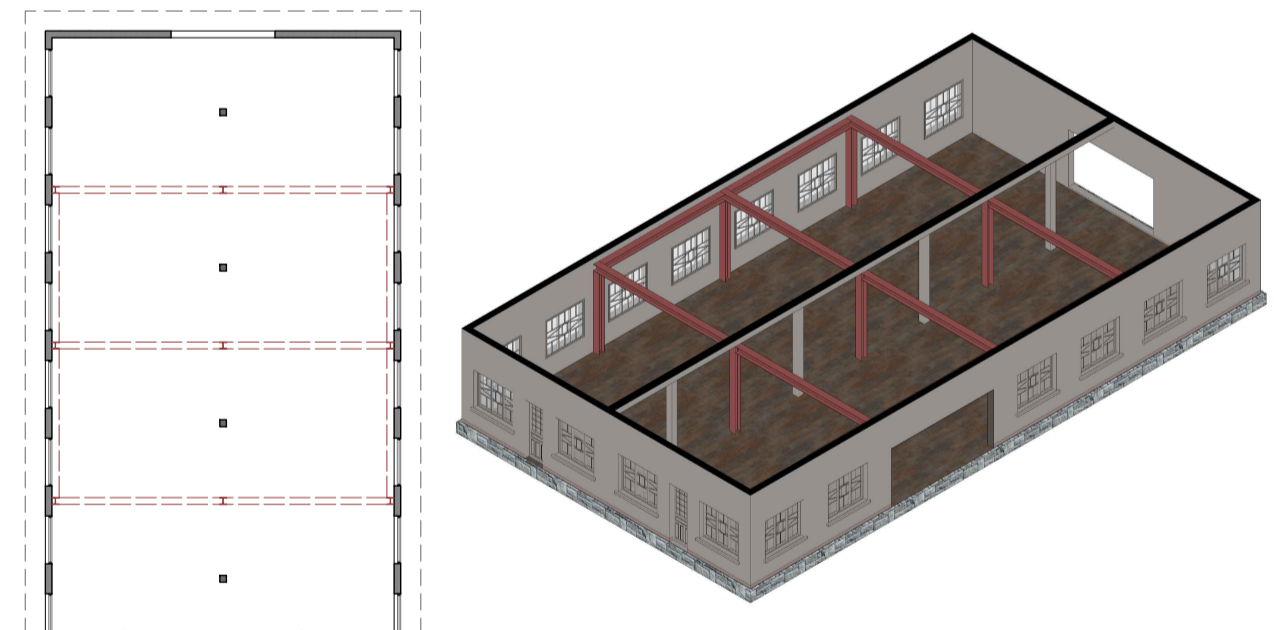
Estrutura metálica de reforço representada em vermelho e original de madeira em cinza.

Substituição de alguns pilares originais de madeira por pilares metálicos (perfil W 200 x 46,1 - 20x20cm), juntamente com vigas metálicas (perfil W 200 x 46,1 - 20x20cm) com amarração superior nas paredes, atuando como vigas de bordo para reforço estrutural, junto à estrutura original de madeira. As novas vigas deverão ser encaixadas sob os barretes do assoalho do segundo pavimento.

A estrutura metálica foi escolhida por fazer intervenções mínimas e para se distinguir da estrutura original.

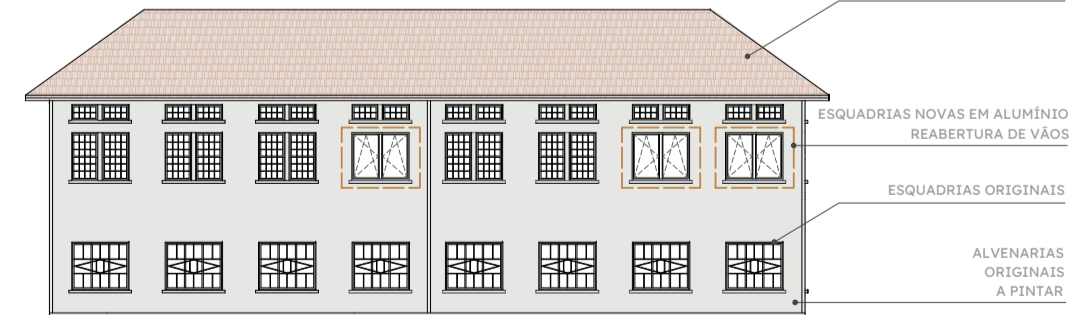
FACHADA SUL
Escala 1/200

- As esquadrias se encontram em bom estado de conservação, sendo necessário somente reparos de manutenção e substituição dos vidros quebrados. A cor interna seguirá a original (verde) e a externa acompanhará o novo tom da fachada.

- Reabertura das janelas vedadas: na fachada Norte, inserção de esquadrias originais removidas do outro edifício e, na fachada Sul, inserção de esquadrias de alumínio com abertura oscilo batente, com pintura eletrostática no tom da fachada.

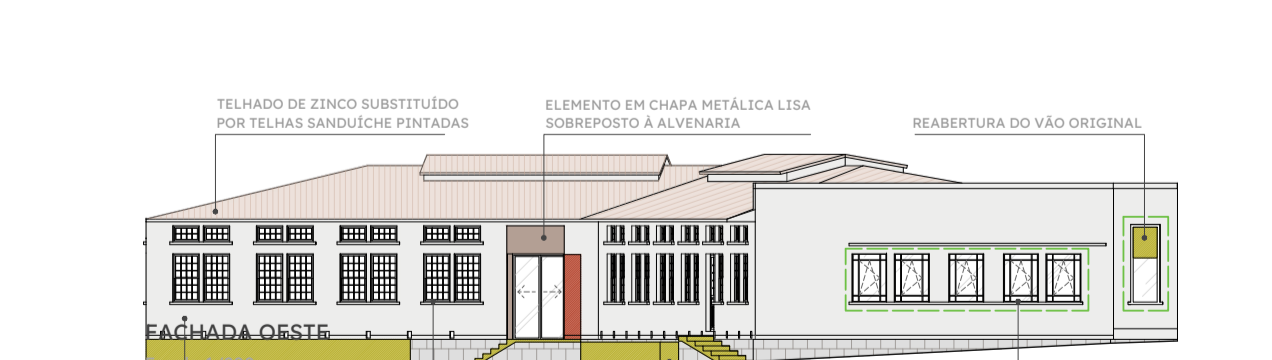
FACHADA LESTE
Escala 1/200

- INSTRUÇÕES PARA REQUALIFICAÇÃO**
- As esquadrias, exceto as da fachada oeste rentes ao alinhamento, se encontram em bom estado de conservação, sendo necessário somente reparos de manutenção e substituição dos vidros quebrados. As esquadrias da fachada oeste rentes ao alinhamento serão substituídas por motivo de conservação por esquadrias de alumínio de abertura oscilo batente, com pintura eletrostática no tom da fachada.

- As paredes externas se encontram em bom estado de conservação, sendo necessário somente reparos e nova pintura no tom cinza claro.
 - A porta principal de entrada do café (fachada oeste) será em vidro laminado transparente com esquadria de alumínio com pintura eletrostática marrom, substituindo portão metálico existente e seguindo o ritmo de aberturas na fachada conforme projeto original.

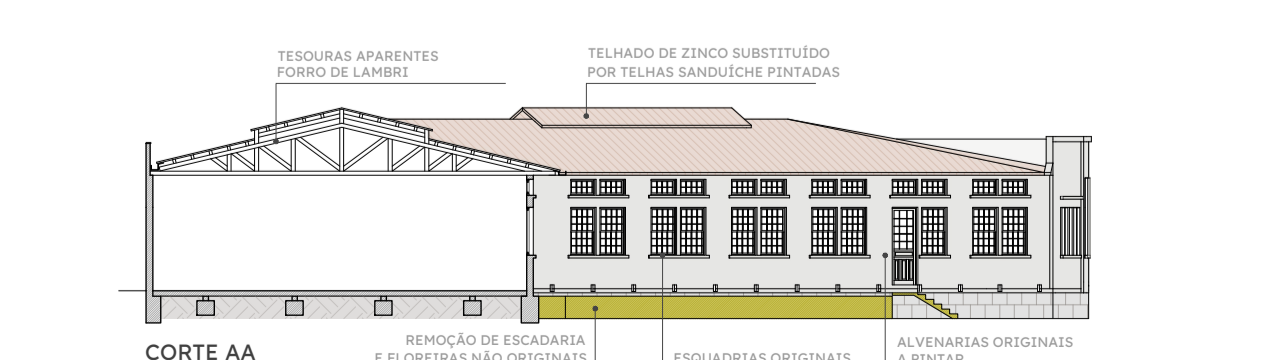
CORTE AA
Escala 1/200

- Tratar assoalho de madeira.
 - Na cobertura, tratar o madeiramento interno existente. As tesouras ficarão aparentes com forro de lambrí de madeira rente às telhas e os lanternins originais serão mantidos. Devido ao mau estado de conservação do telhado de zinco, as telhas serão substituídas por telhas termoacústicas trapezoidais Isoeste pintadas no tom do telhado antigo.
