# FÁBRICA DA MOOCA

## INTERVENÇÃO NA ANTIGA FÁBRICA ANTARCTICA EM SÃO PAULO

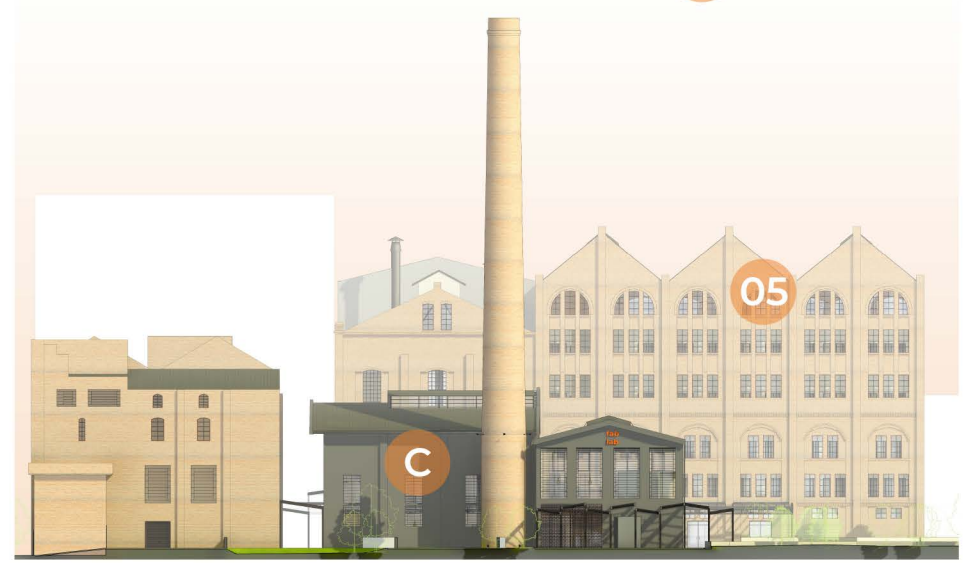
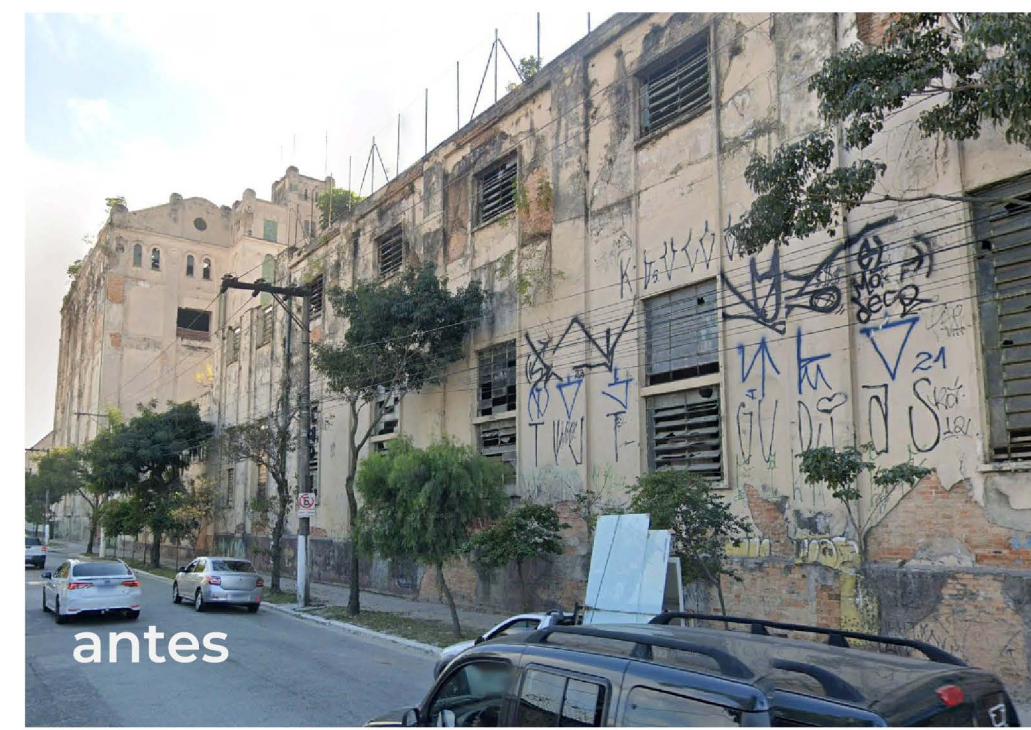
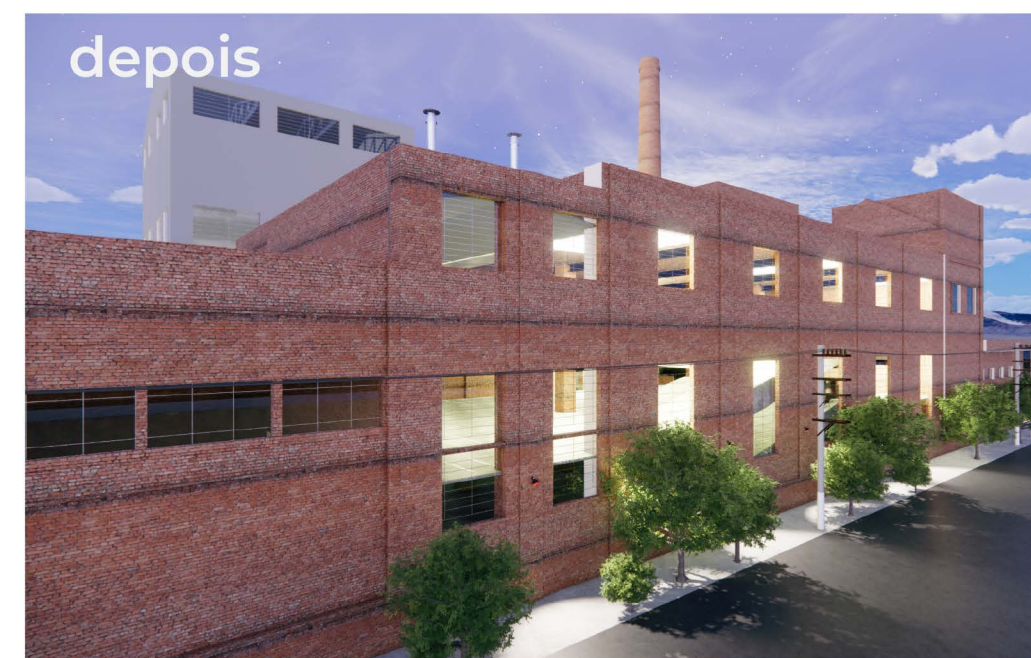
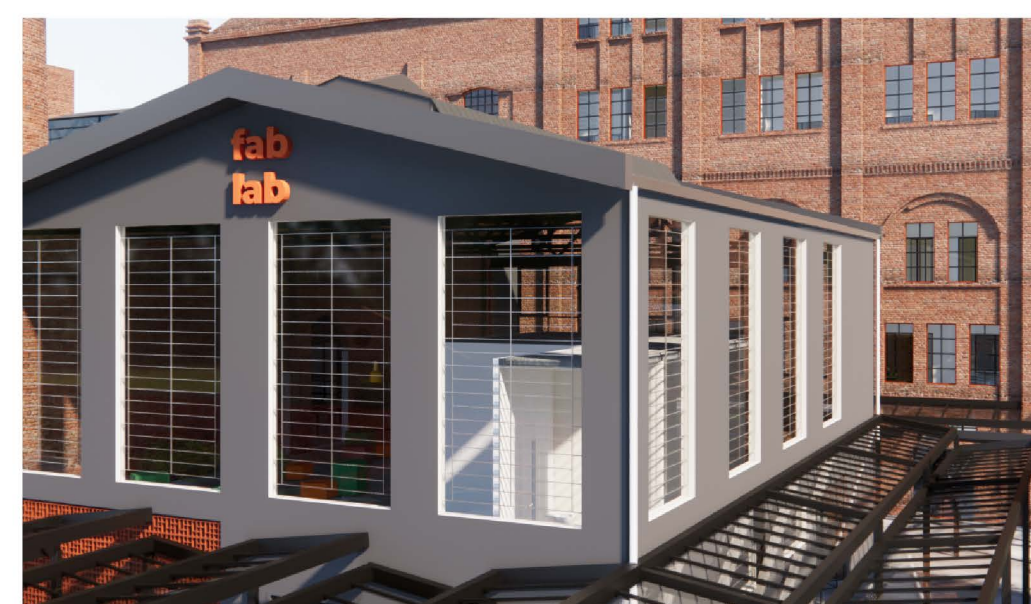
A Fábrica Antarctica é tida como um marco para o bairro da Mooca, de acordo com o estudo de impacto que a obra gera na paisagem urbana de São Paulo, o que possibilita transformações para seus usuários e moradores. Para isso, foi planejado um conjunto de intervenções que buscou-se potencializar a característica edilícia, e que não desconfigurasse a proposta como patrimônio industrial. Dentro dessas intervenções, encontra-se a conservação e restauro dos blocos cerâmicos das edificações, com a remoção da crosta negra e biodegradação 01, 02 juntamente, houve o projeto de pintura do edifício para destacar o novo uso 03.

O acesso peatonal e as coberturas externas contemplam uma estrutura metálica com fechamento superior que permite a passagem de iluminação natural 04. Nas aberturas dos edifícios, foi usado um sistema de vidros duplos, com substituição das molduras e vidros danificados por modelos de mesmo formato 05. Na parte interna do edifício do coliving, a intervenção ocorreu na criação de um átrio para promover a ventilação efeito chaminé e iluminação natural para os ambientes de convívio 06, além de reforço em estrutura metálica para os elementos arquitetônicos pré-existentes 07.
