ANÁLISE DA PREEEXISTÊNCIA ARQUITETÔNICA

INTERVENÇÕES NA ESTRUTURA

Retrofit e requalificação urbana - vitalidade e lazer em área central de Santo Cristo

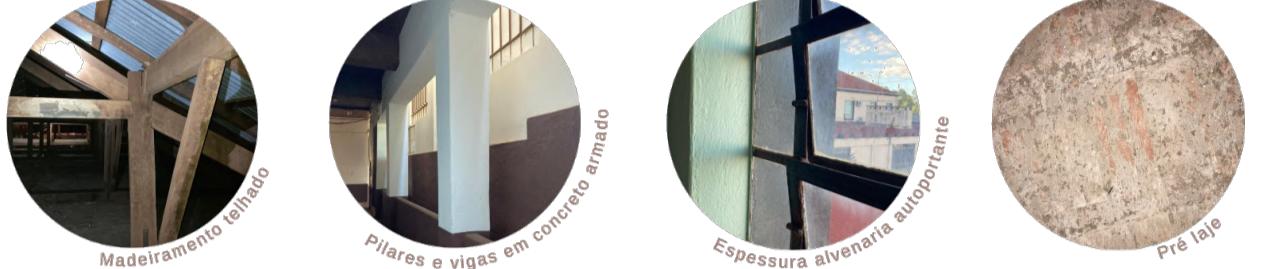
A edificação original apresentava paredes externas autoportantes reforçadas com cintas, vigas e pilares situados nos corredores abertos. Os pavimentos eram compostos por pisos de madeira e divisórias internas de alvenaria, enquanto a cobertura utilizava telhas de barro reforçadas em tesouras de madeira apoiadas nas paredes externas. Com o passar do tempo, modificações foram realizadas:

Apesar da falta de informações precisas sobre as fundações, elementos robustos observados no subsolo indicam fazer parte do sistema responsável por receber as cargas do prédio.

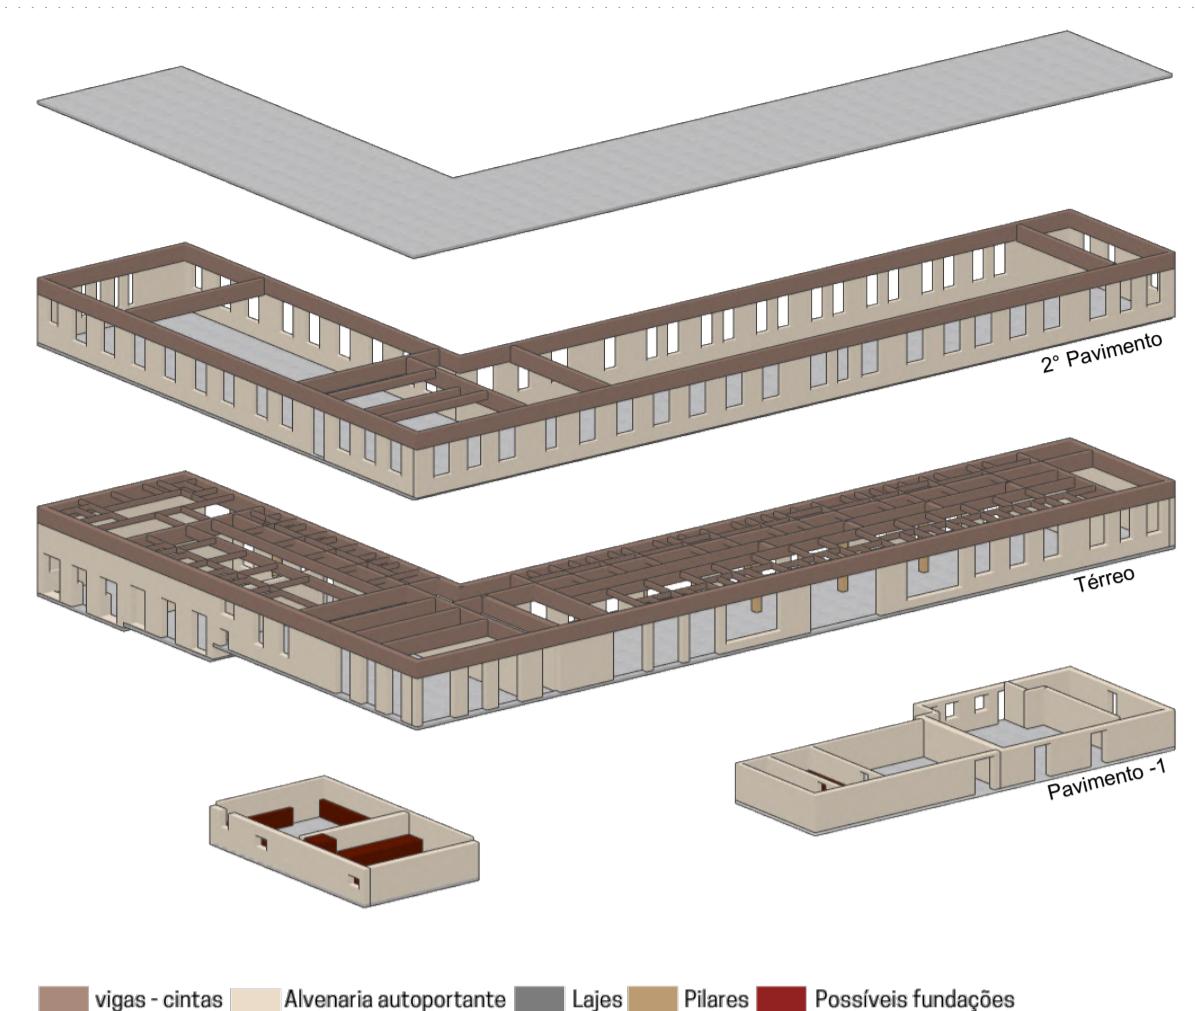
Antes das definições de layout foram realizados levantamentos para identificar quais eram as alvenarias de vedação, e poderiam ser subtraídas, para configurar novos layouts, e o que era parede autopontante e pilares/vigas que deveriam ser preservados, chegando ao seguinte resultado:

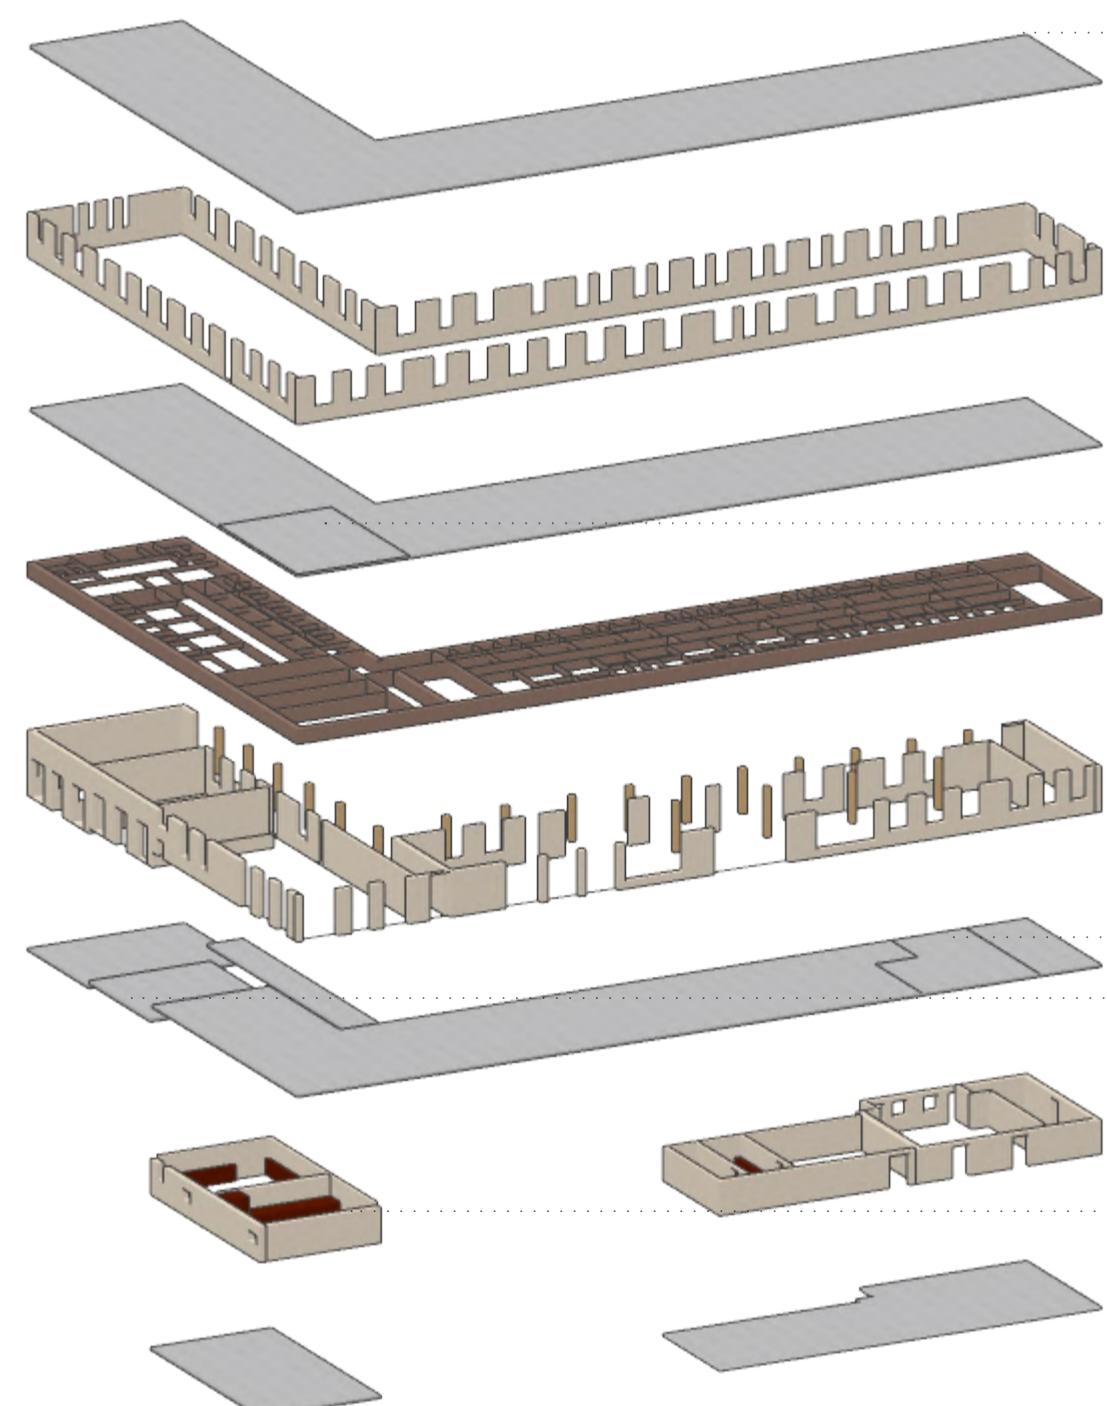
A laje entre o segundo pavimento e a cobertura foi a última estrutura a ser executada na edificação original e está diretamente apoiada sobre as paredes divisorias dos quartos do hotel. No entanto, com a nova proposta de layout, que prevê a remoção dessas alvenarias, a laje perderia seus apoios principais, comprometendo sua estabilidade estrutural.

Para solucionar essa questão, optou-se pela remoção completa da laje, valorizando o madeiramento do telhado, que será mantido exposto em boa parte do espaço, evidenciando a estrutura original e proporcionando um elemento estético marcante. Já nos pontos onde o teto precisa ser rebaixado, para finalidades técnicas será proposta a aplicação de forro de gesso, garantindo funcionalidade e estética, com um peso menos significativo.

Para viabilizar a implementação das novas circulações verticais, como o elevador e a escada, foi necessário projetar um recorte estratégico na laje existente. Após uma análise, conclui-se que, para preservar a estabilidade e a integridade estrutural, seria mais eficiente remover completamente a laje que compreendia toda a extensão deste cômodo.

Trata-se de uma laje treliçada, cuja execução é modular e segmentada por ambientes. Essa característica permite que a remoção completa da laje não comprometa a continuidade estrutural dos módulos adjacentes, pois as cargas são transmitidas para os apoios remanescentes.

A decisão de remover o mórtulo integral, em vez de realizar cortes parciais, foi tomada para evitar esforços concentrados que poderiam gerar patologias na laje, e também para gerar uma amplitude no acesso do prédio.

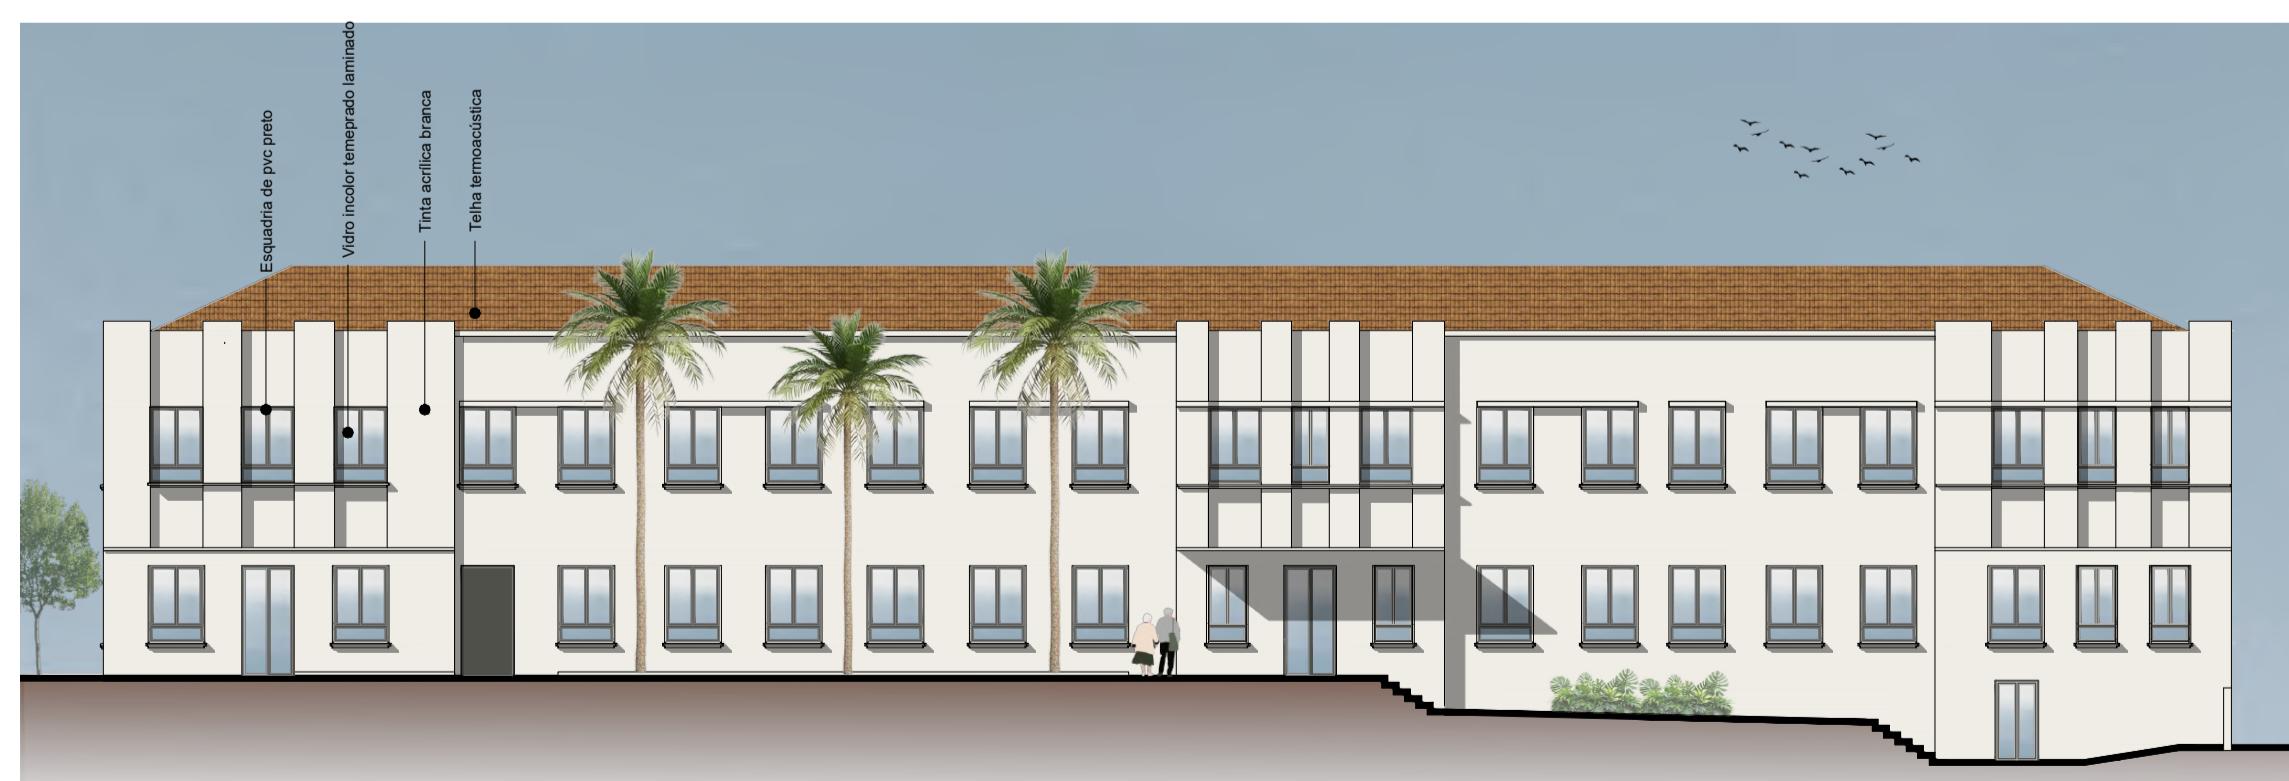
Fachada proposta Rua Padre Adolfo Gallas
Esc: 1/200

Para atender às normas do Corpo de Bombeiros, foram realizadas pequenas intervenções nas paredes autopontantes, com o objetivo de criar novas aberturas para saídas de emergência. Essas aberturas foram feitas, sempre que possível, em locais onde já existiam janelas, ampliando-as até o chão para transformá-las em portas.

Para garantir a estabilidade das paredes, foi utilizado um arco de reforço metálico acima de cada abertura. Essa solução reforça a estrutura e distribui o peso de forma segura, permitindo que as alterações atendam às exigências de segurança sem comprometer a integridade das paredes.

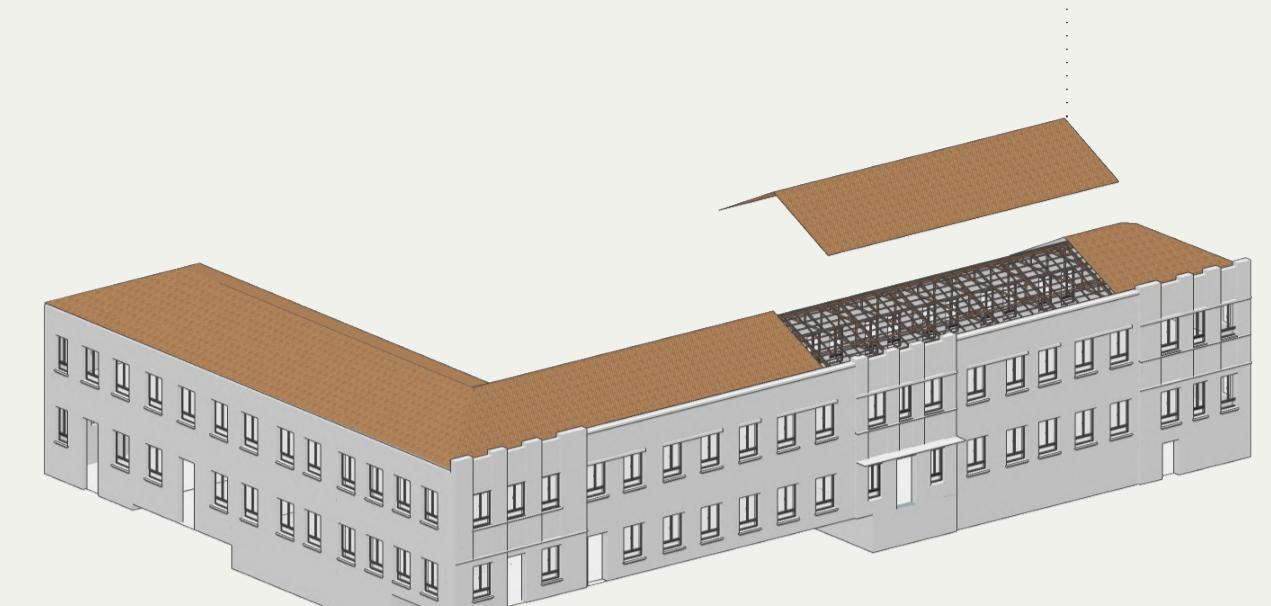
Durante a avaliação do madeiramento do telhado, constatou-se que a estrutura se encontra íntegra e em bom estado de conservação. Além disso, a estrutura carrega características marcantes do período de construção original, o que motivou a decisão de deixá-la aparente em alguns pontos, validizando a estética e a história da edificação.

A cobertura original era composta por telhas cerâmicas, que foram substituídas ao longo do tempo por telhas metálicas onduladas de aço galvanizado. Para a nova proposta, buscou-se resgatar a estética colonial, aliando tradição ao conforto contemporâneo. Por isso, foi escolhida a aplicação de telhas termoacústicas com acabamento colonial, que combina a eficiência térmica e acústica, proporcionando um ambiente mais agradável e funcional.

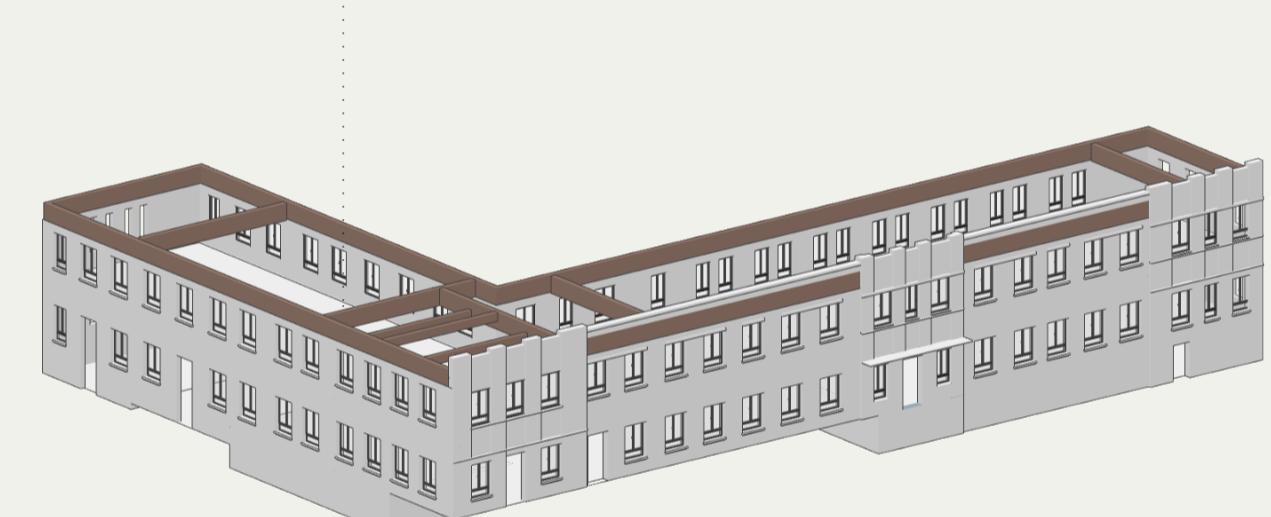
Após as definições dos novos layouts, com a proposta de trocas de usos foi imprescindível avaliar se a laje existente seria capaz de suportar as novas cargas. Para garantir a segurança estrutural, a carga adicionada deveria ser menor ou, no máximo, equivalente à carga removida.

Para os pavimentos -1 e térreo, a carga de ocupação ou carga acidental de uso permanece equivalente ao estado atual. No entanto, no 2º pavimento, ocorre uma mudança significativa de uso. Atualmente, o pavimento funciona como hotel, sendo considerada a capacidade de acomodar cerca de 100 pessoas. Com base no cálculo médio da ABNT NBR 6120/2019, de 70 kg por pessoa, a capacidade de carga acidental é de aproximadamente 7.000 kg.

Na nova proposta, o espaço será readaptado para comportar até 250 pessoas em sua lotação máxima, o que eleva a carga acidental para 17.500 kg, representando um acréscimo de 10.500 kg em relação à situação atual.

Para compensar essa diferença e garantir estabilidade, foi realizada uma análise das cargas permanentes existentes. No levantamento, foram considerados 1.198,9 m² de alvenaria composta por tijolos maciços de 9 cm, com reboco de 1 cm em ambas as faces. De acordo com a norma ABNT NBR 6120/2019, o peso médio por metro quadrado desse tipo de alvenaria é de aproximadamente 200 kg/m², resultando na remoção de uma carga total de 239.780 kg.

Como parte da nova proposta, foram adicionados 525 m² de paredes em drywall, com chapas específicas para ambientes com umidade e com isolamento acústico. Essas vedações possuem um peso médio de 50 kg/m², conforme a norma, totalizando 26.250 kg.

Dessa forma, considerando as modificações propostas, resultará em uma redução de 202,8 toneladas na estrutura atual, garantindo a viabilidade da mudança de usos sem comprometer a estabilidade da edificação.

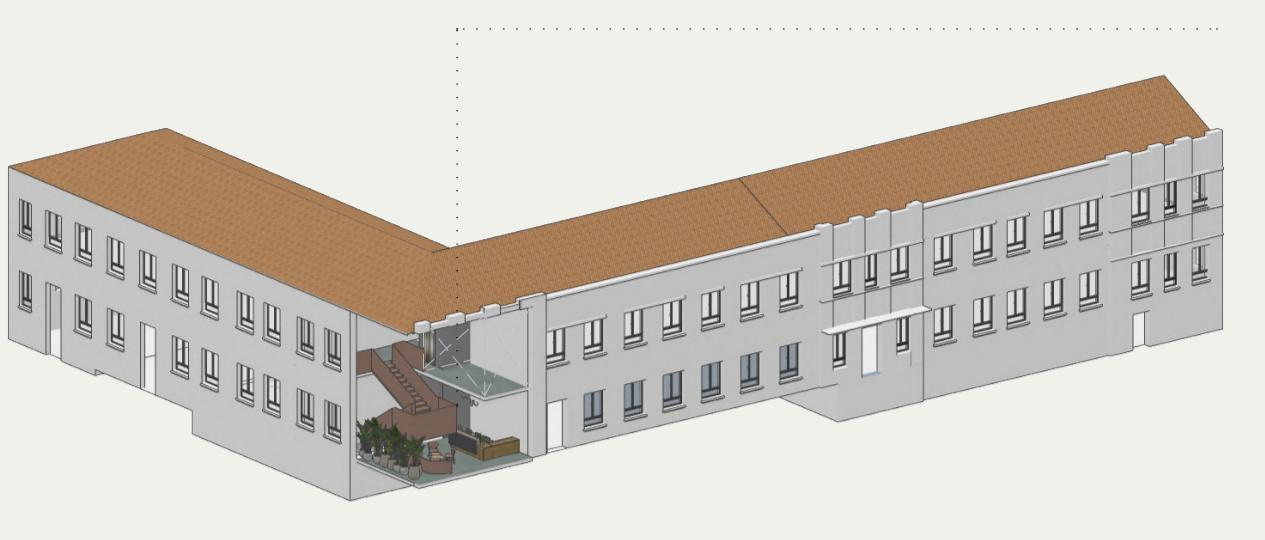
Atualmente, o segundo pavimento da edificação é acessado exclusivamente por escadas, que não atendem à largura mínima exigida para saídas de emergência, conforme as normas vigentes. Para solucionar essa inadequação, optou-se pela demolição de uma das escadas existentes e pela construção de uma nova, metálica, estrategicamente centralizada na planta.

Além disso, para garantir a acessibilidade universal sem a necessidade de construir grandes rampas, foi viabilizada a instalação de um elevador. O poço do elevador foi cuidadosamente planejado para ser integrado a um dos subslisos, eliminando a necessidade de escavações que poderiam comprometer a estrutura existente.

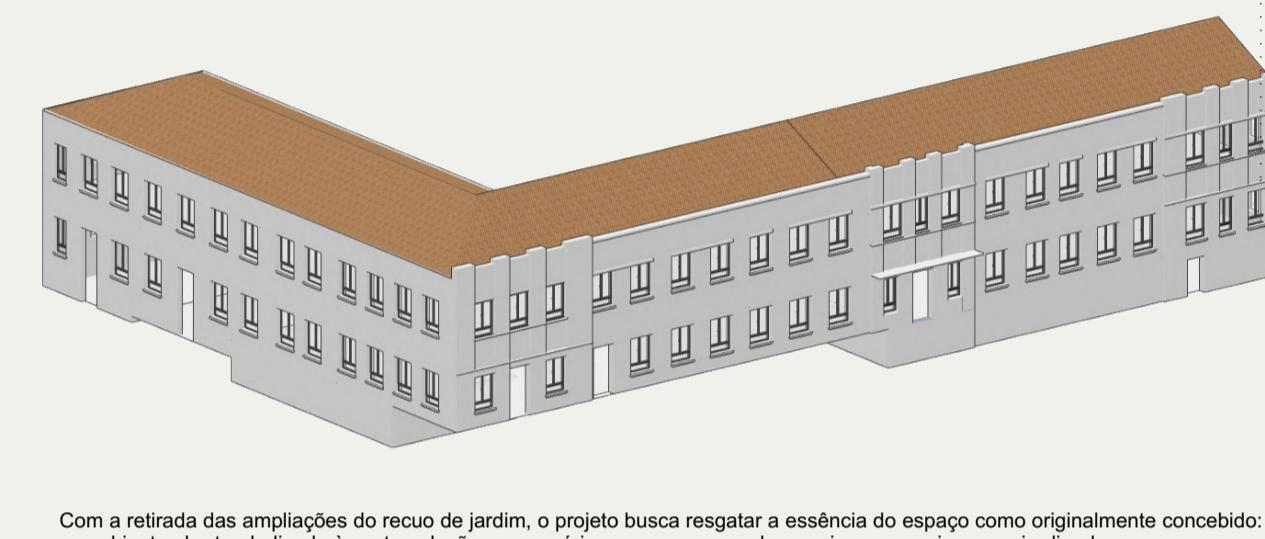
Para a fachada, a proposta busca resgatar as características originais da edificação, promovendo um equilíbrio entre autenticidade histórica e modernidade funcional. Os vãos maiores, que haviam sido ampliados para vitrines, serão fechados, restabelecendo a sequência harmônica de janelas com proporções iguais.

O modelo das esquadrias também foi atualizado, priorizando a estética e o conforto térmico e acústico. As novas janelas, em PVC com abertura de giro, foram projetadas para atender aos requisitos de ventilação natural, oferecendo maior eficiência sem comprometer a funcionalidade.

Quanto à paleta de cores, optou-se por um tom monocromático claro, que contrasta com o entorno predominantemente colorido. Essa escolha busca destacar a edificação de maneira elegante, proporcionando um impacto visual significativo na paisagem urbana.

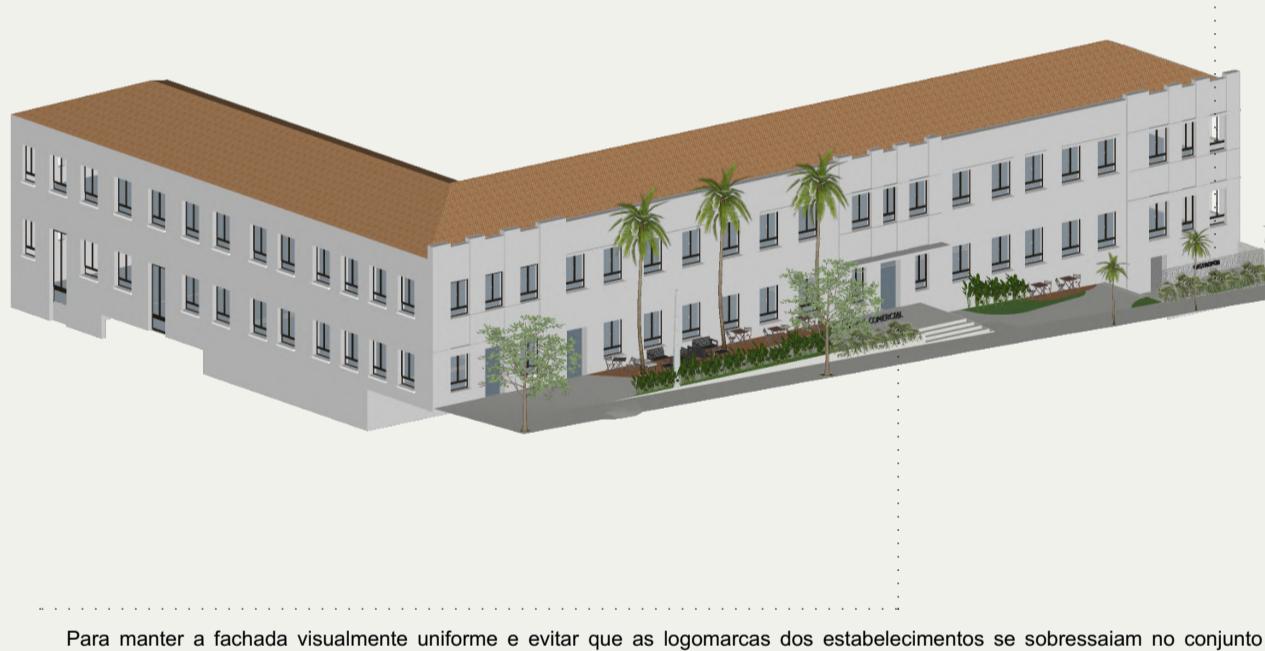
Com a retirada das ampliações do recesso de jardim, o projeto busca resgatar a essência do espaço como originalmente concebido: um ambiente aberto, dedicado à contemplação, ao convívio e ao uso social em harmonia com o paisagismo jardineiro.

A implantação proposta também responde ao desafio do desenvolvimento significativo presente nos acessos. Por meio da criação de patamares acessíveis e de rampas cuidadosamente integradas ao projeto paisagístico, asseguramos a circulação universal e funcionalidade sem comprometer a estética e o caráter aconchegante do espaço.
