# RESTAURANTE

# RECEPÇÃO

PRÊMIO IAB RS - turmas 2022  
JOSÉ ALBANO VOLKMER

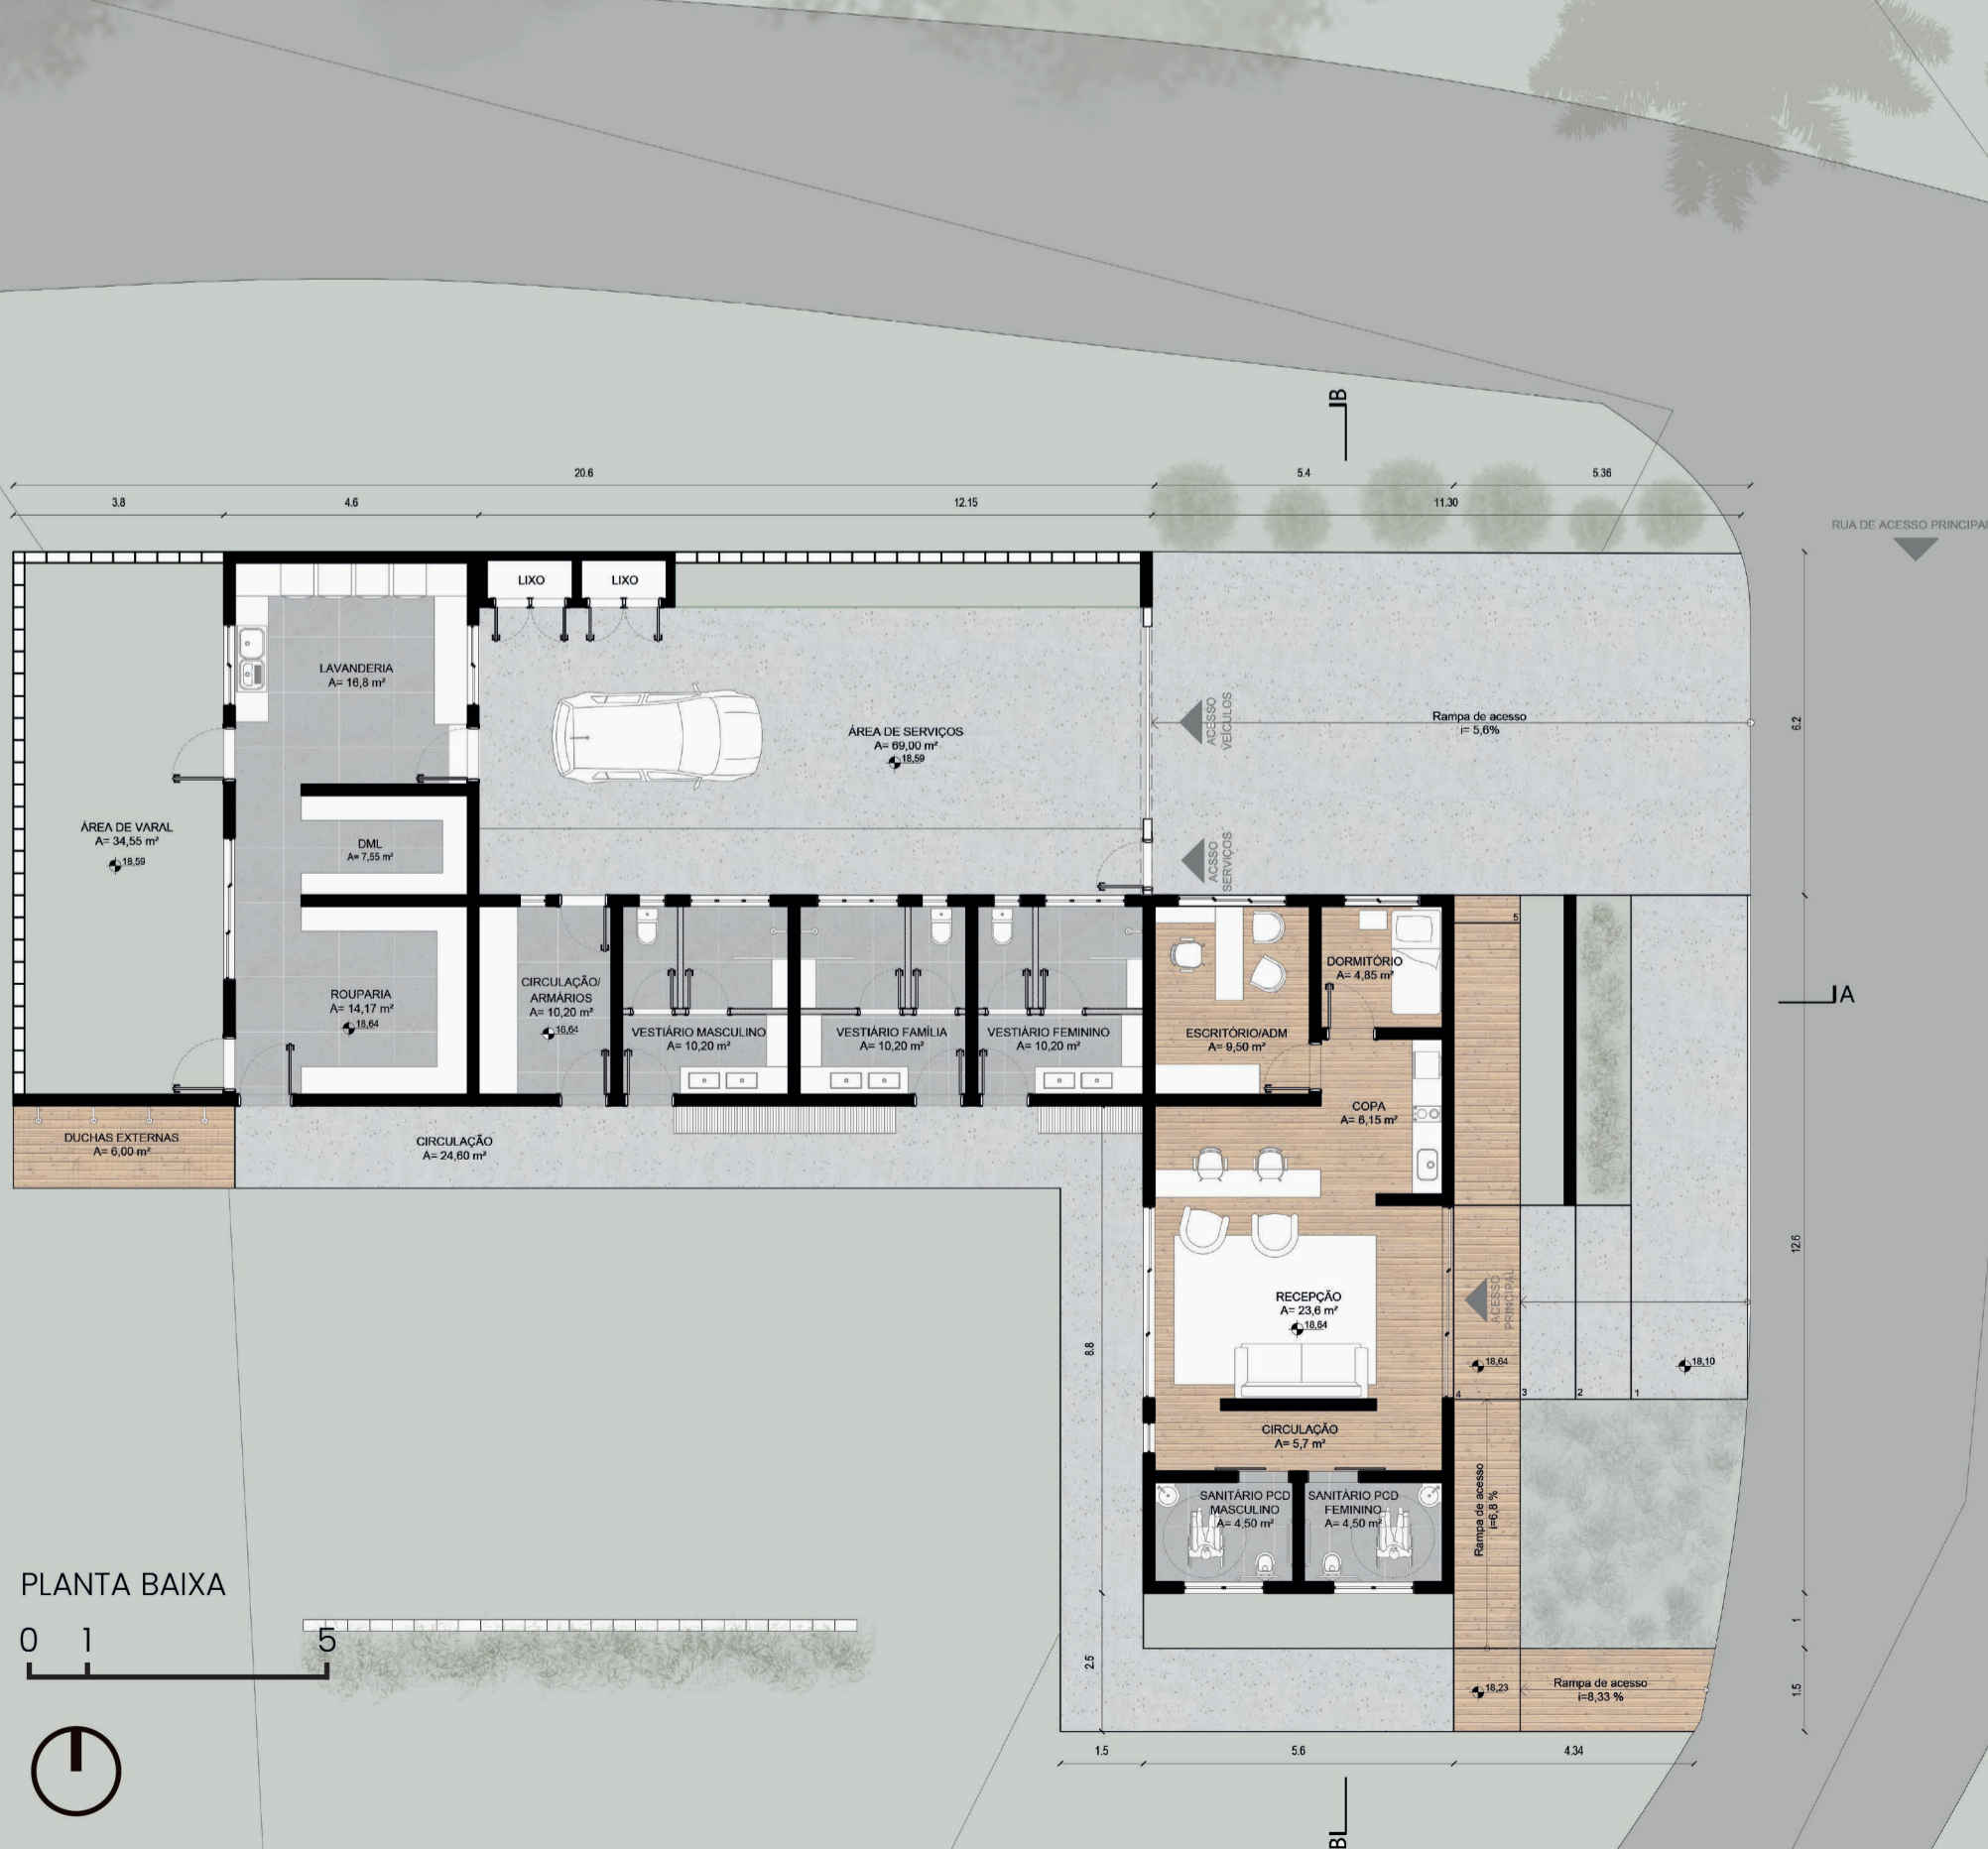
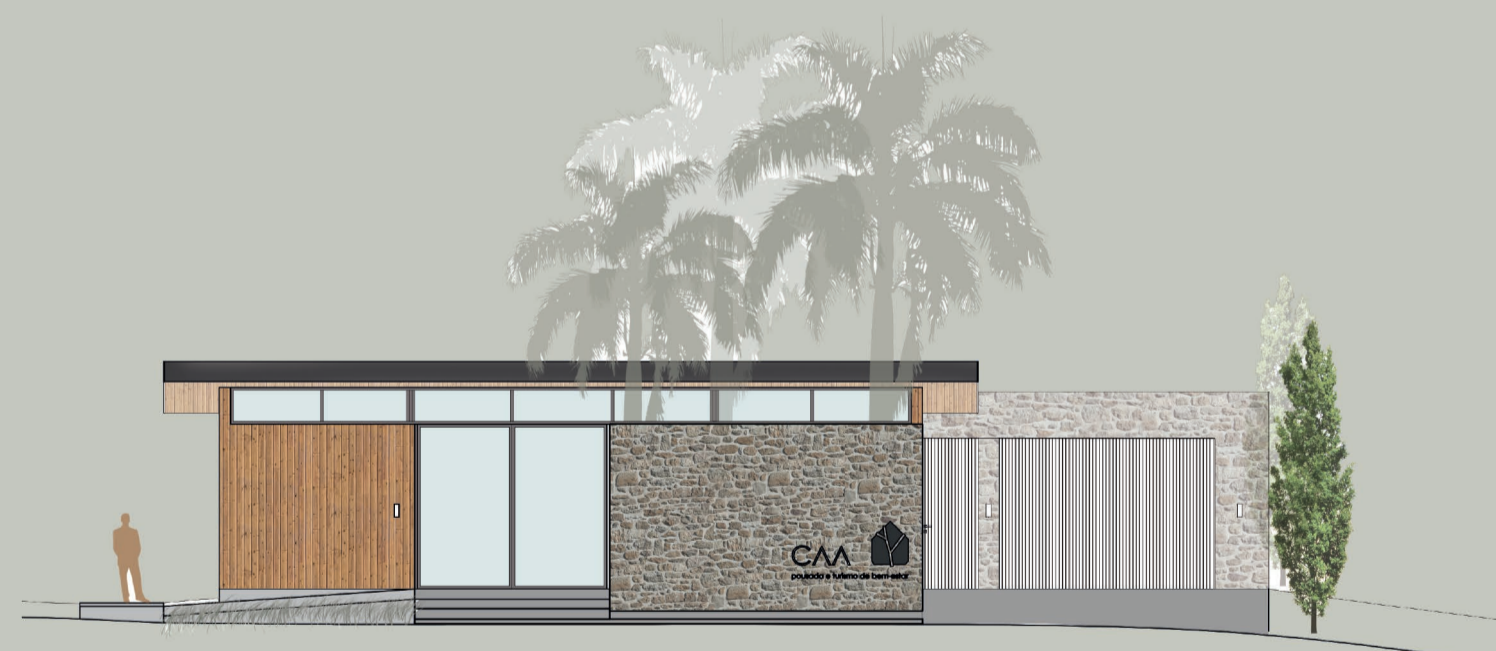
Próximo ao acesso principal encontra-se a recepção, que apresenta diferentes funções no mesmo local, informativa, administrativa e de serviços. Por ser ter esses diferentes usos, torna-se peça fundamental para o bom funcionamento da pousada. Sua materialidade e volumetria assemelham-se à das cabanas e do restaurante, criando unidade ao projeto. Além disso apresenta um acesso principal, e outro acesso de carga e descarga.

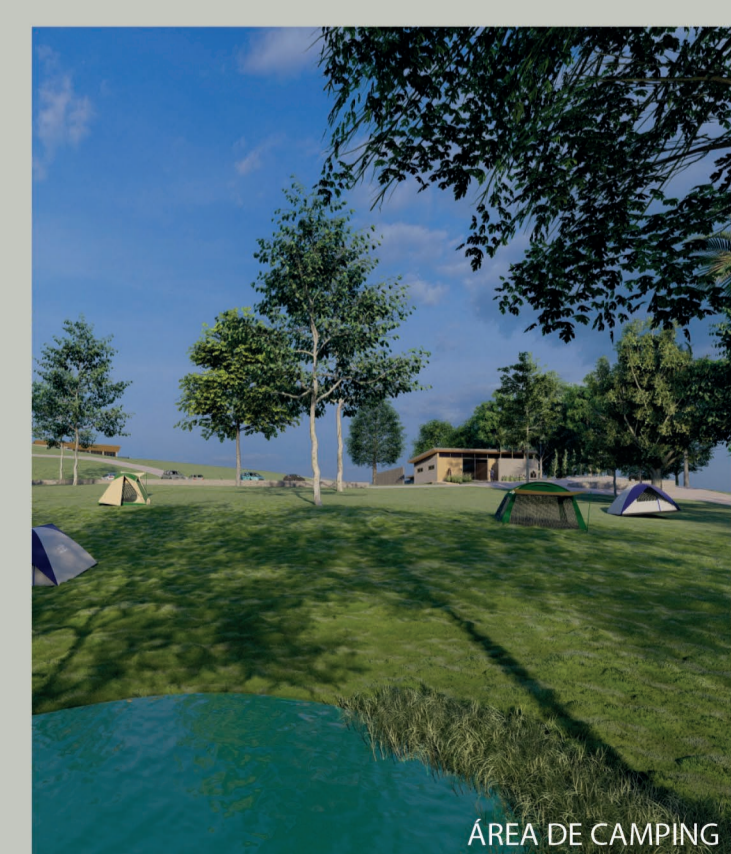
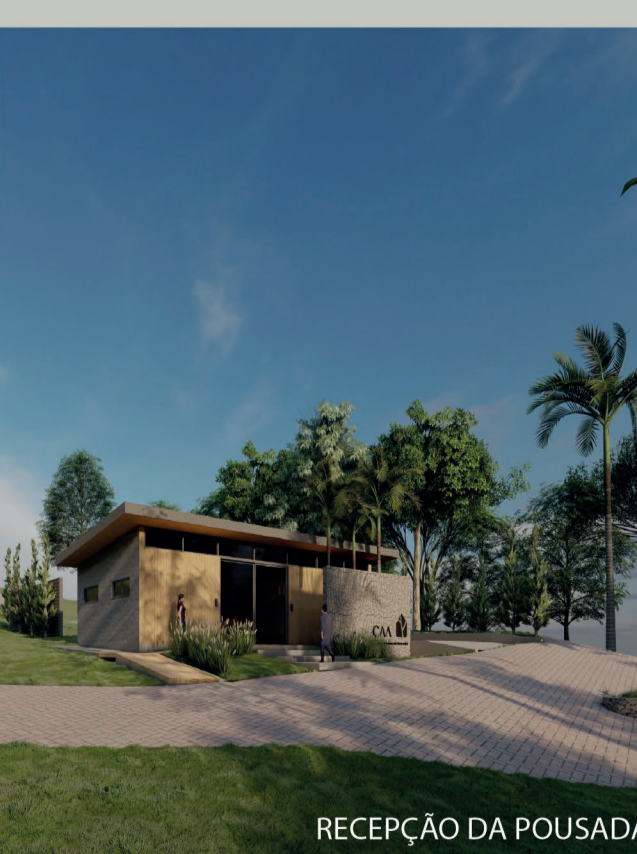
## SISTEMA CONSTRUTIVO

- Laje de concreto armado
- Vigas baldrame
- Caibros metálicos
- Pilares metálicos
- Pilotis em concreto
- Blocos estruturais de concreto
- Vigas metálicas
- Pilares de concreto
