PLANTA BAIXA

PRÊMIO IAB RS - turmas 2023

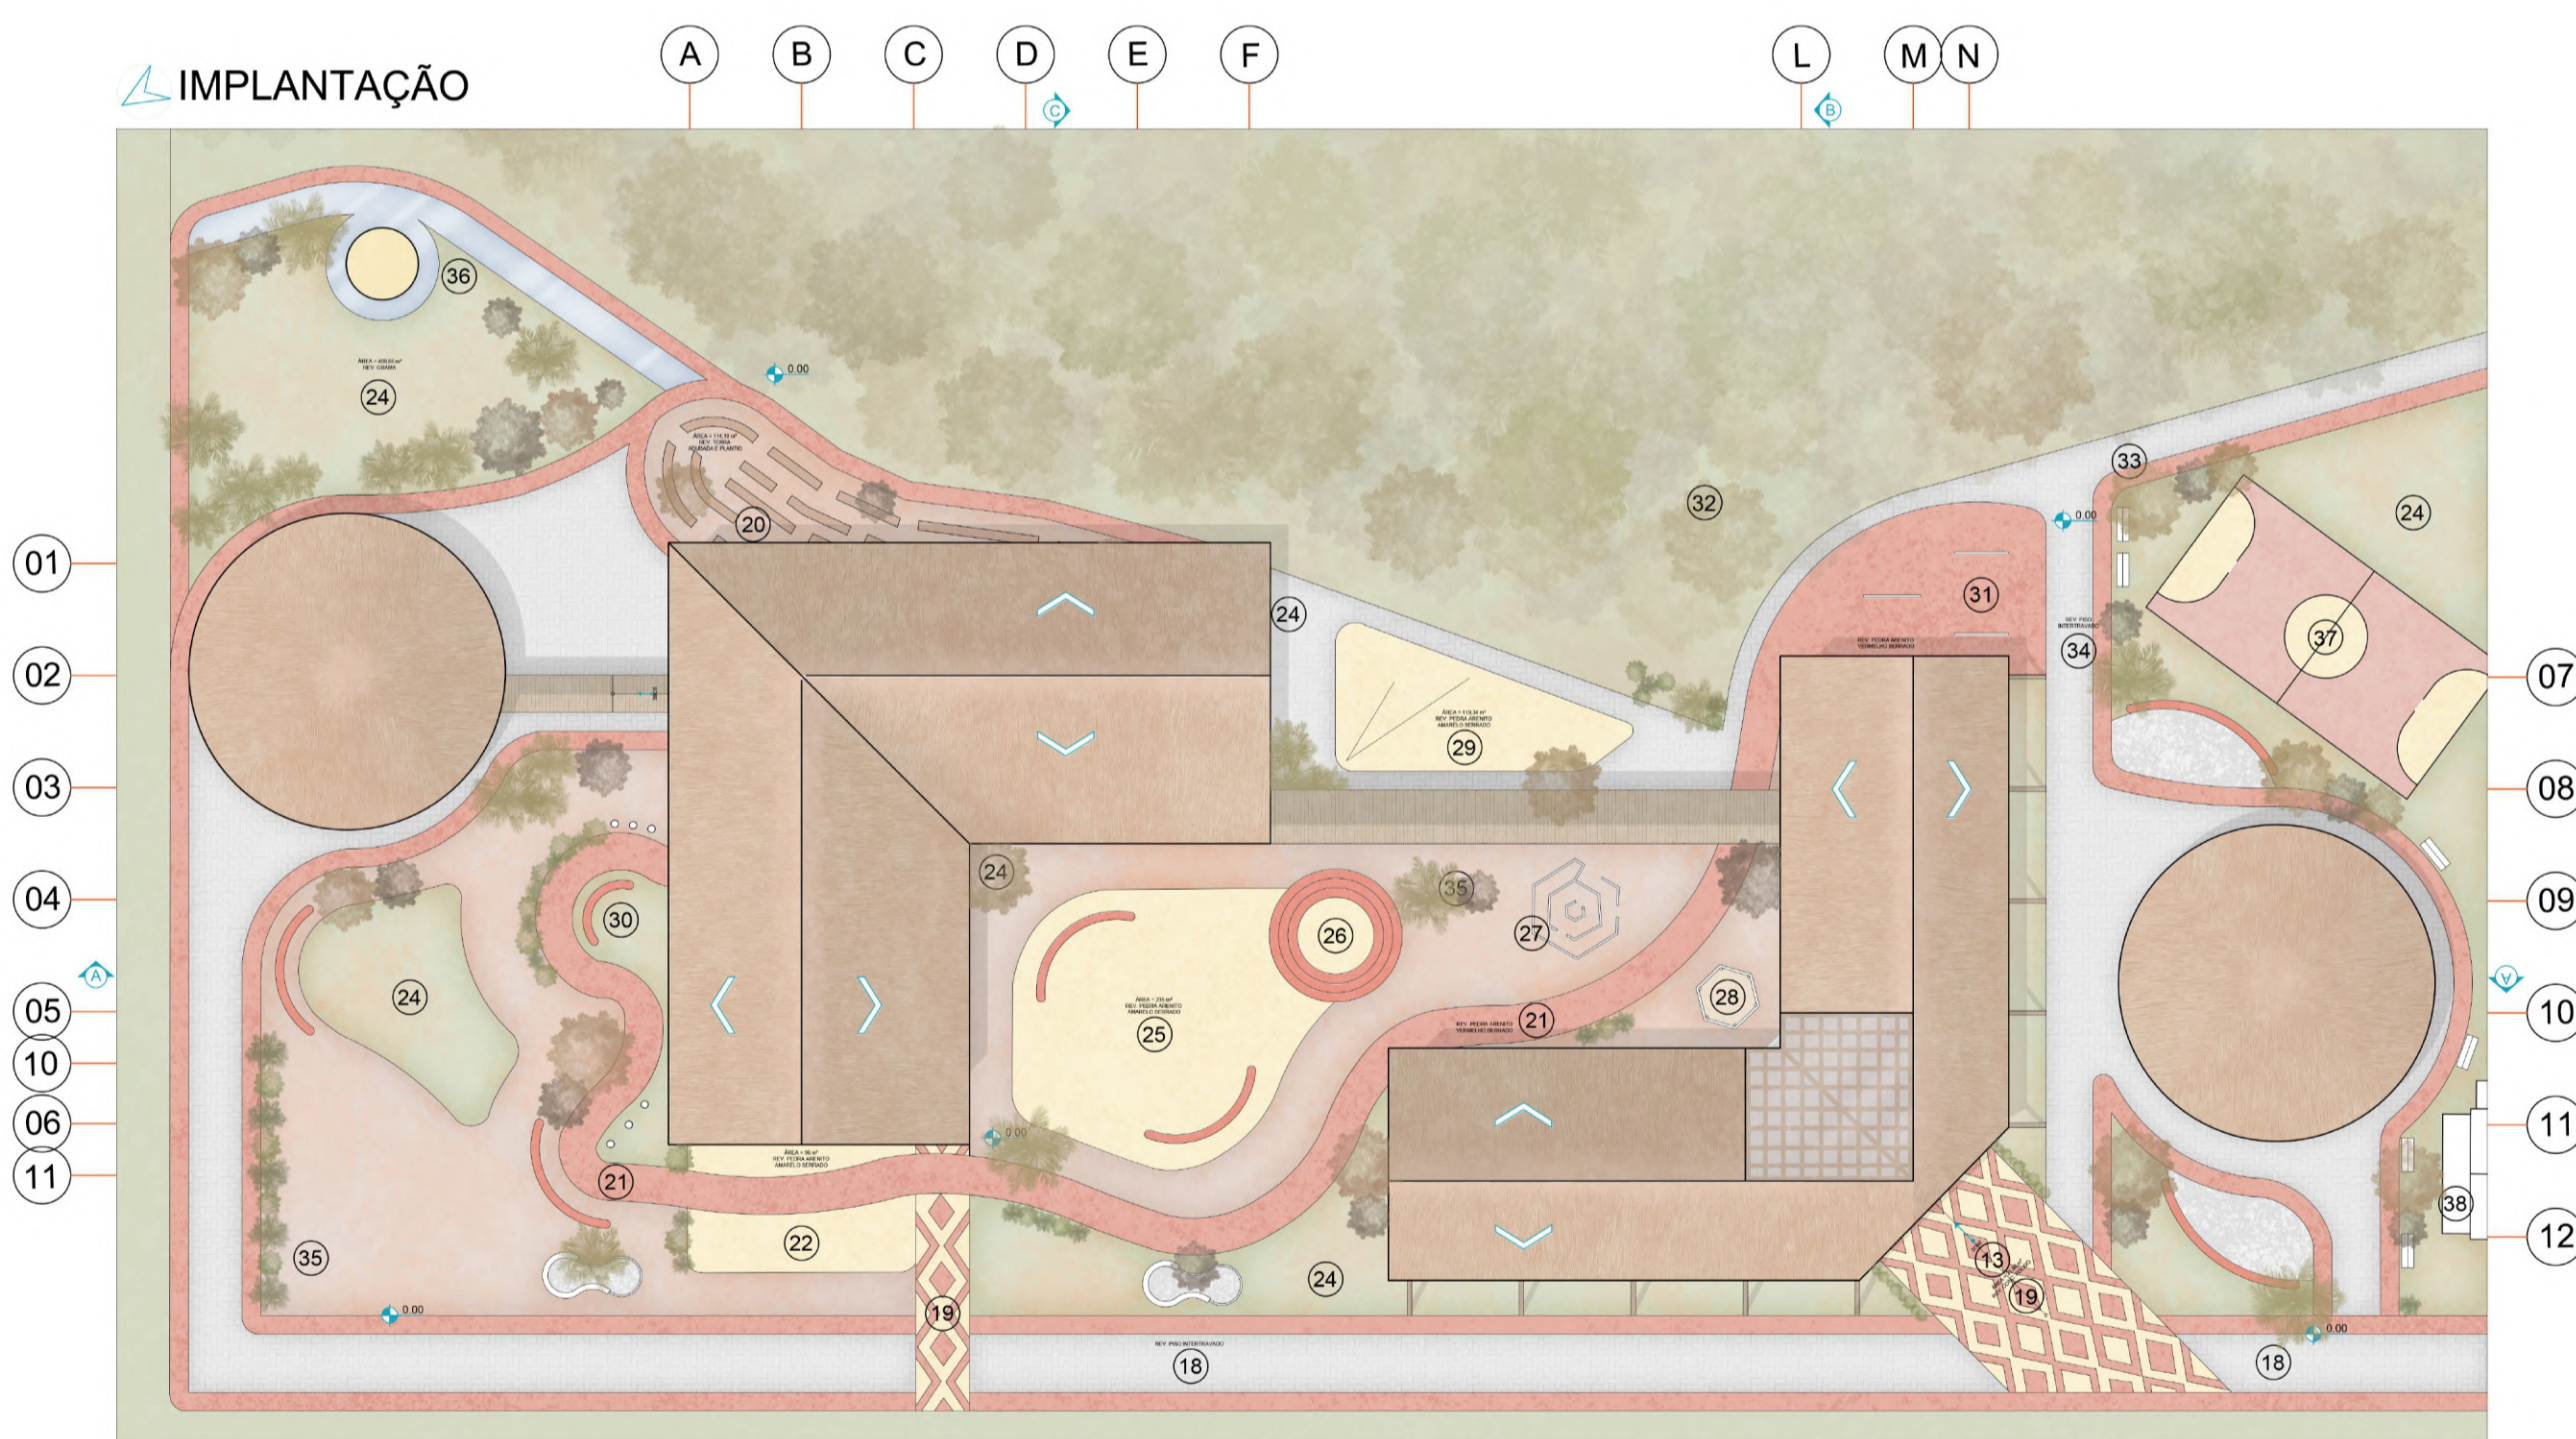
IMPLANTAÇÃO

- 1 BANHEIRO UNISEX | 2 BANHEIRO UNISEX | 3 TROCADOR / FRAUDÁRIO | 4 SALAO DE EVENTOS | 5 REFETÓRIO | 6 OFICINA DE ALIMENTOS | 7 MATERIAIS DIVERSOS | 8 DML | 9 DEPÓSITO DE LIXO | 10 DESPENSA DE ALIMENTOS | 11 OFICINA DE ARTESANATO | 12 SALA DE REUNIÃO | 13 RAMPA DE ACESSO | 14 HALL DE ENTRADA | 15 COXA | 16 ADM | 17 REUNIÕES DA COMUNIDADE | 18 VIA PRINCIPAL / ACESSO ALDEIA | 19 FAIXA DE SEGURANÇA | 20 HORTA | 21 TRILHA LIGAÇÃO ATIV. | 22 PLATAFORMA EXPOSITIVA | 23 VIA CENTRAL | 24 GRAMA ESMERALDA | 25 PALCO EXTERNO | 26 FOGO DE CHÃO | 27 LABIRINTO | 28 CAIXA DE AREIA | 29 ARCO E FLEXA | 30 ESTAR PASSIVO | 31 TOTENS INFORMATIVOS | 32 MATA | 33 SAÍDA PARA A TRILHA TURÍSTICA | 34 VIA LATERAL SECUNDÁRIA | 35 PISO DE TERRA COMPACTADA | 36 CAIXA DE ÁGUA / JARDIM DOS JERIVÁS | 37 QUADRA DE ESPORTES | 38 REFETÓRIO | 39 ARQUIVO
