Diagrama esquemático

PRÊMIO IAB RS - turmas 2023

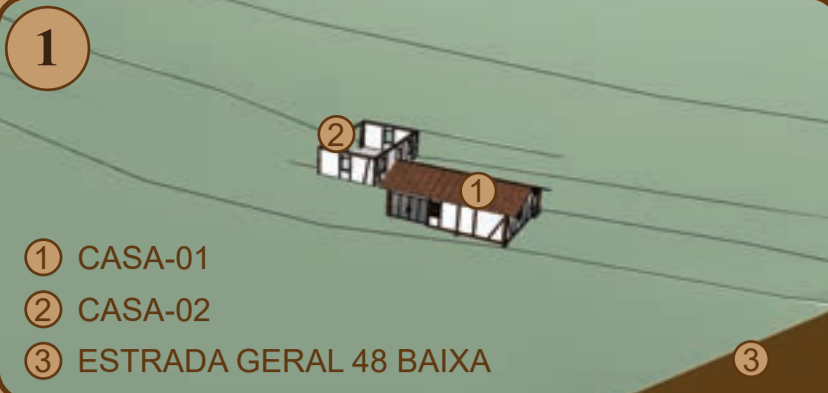
Devido ao bom estado de conservação da casa-01, a mesma passará por um minucioso trabalho de restauração. Esta antiga residência terá novo uso e dará vida a uma mercearia para comercialização de produtos da agricultura familiar local.

Já na Casa-02, devido ao estado avançado de deterioração, as recomendações e reforços sugeridos na planilha 02 proporcionarão um espaço para refeições ao céu aberto, propício para contemplação da paisagem local.

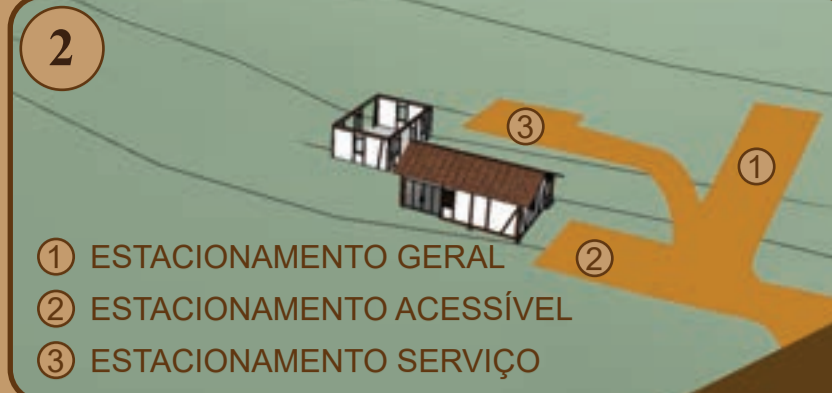
A fim de minimizar o impacto nas mediações do lote, bem como na paisagem natural, um estacionamento foi criado no início do sítio. Com isso, os veículos poderão ficar entre a vegetação existente, sem interferir no entorno e mantendo uma distância respeitosa das antigas residências.

Além do mais, esse layout proporciona acesso facilitado para pessoas com mobilidade reduzida, otimização do abastecimento pelos fundos do restaurante e fluxo otimizado da mercearia.

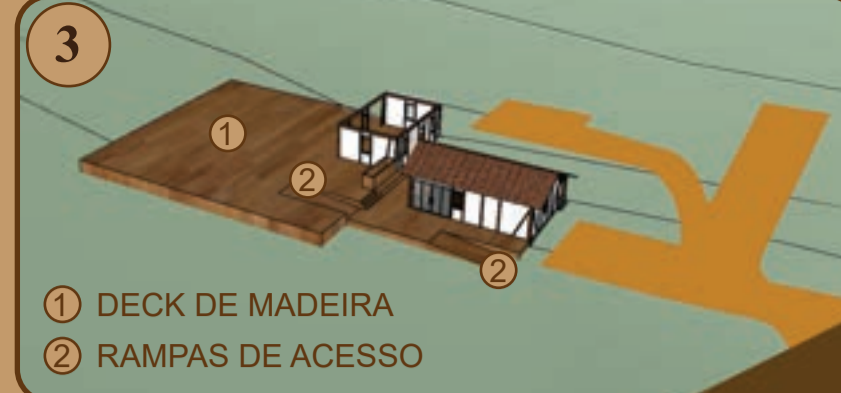
Para oferecer acessibilidade a todos os frequentadores, um deck de madeira faz uma gentil conexão entre as edificações. Desta forma, os desníveis do lote são vencidos de maneira respeitosa com o local e permite a permeabilidade das águas pluviais.

Além disso, é criado uma delimitação e condução para com os visitantes, proporcionando uma rápida leitura espacial do conjunto, tais quais as tampas no início do estacionamento, que evidenciam a entrada do complexo.

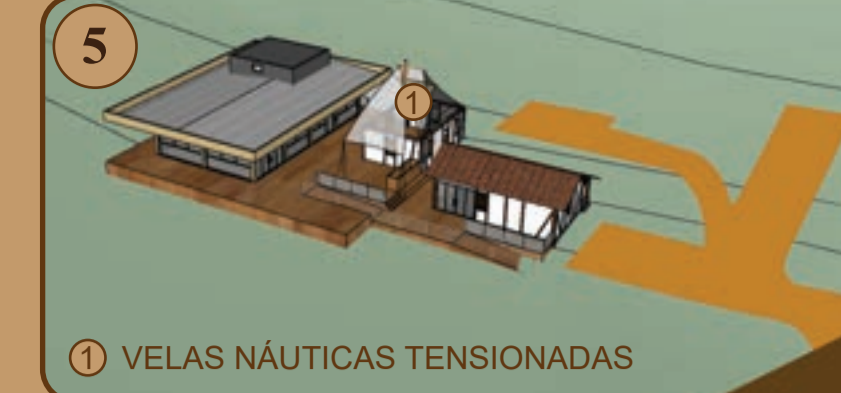
Remetendo às antigas embarcações que trouxeram os primeiros imigrantes alemães que povoaram a região, velas náuticas foram reutilizadas para sombrar o espaço da Casa-02.

Essa estrutura tensionada traz leveza e harmonia ao ambiente. Ao sombreado esta área externa, cria-se a possibilidade de utilizar a mesma para refeições ao céu aberto, fazendo com que o visitante usufrua do espaço com maior qualidade e incentivando o consumo e a permanência prolongada no local.

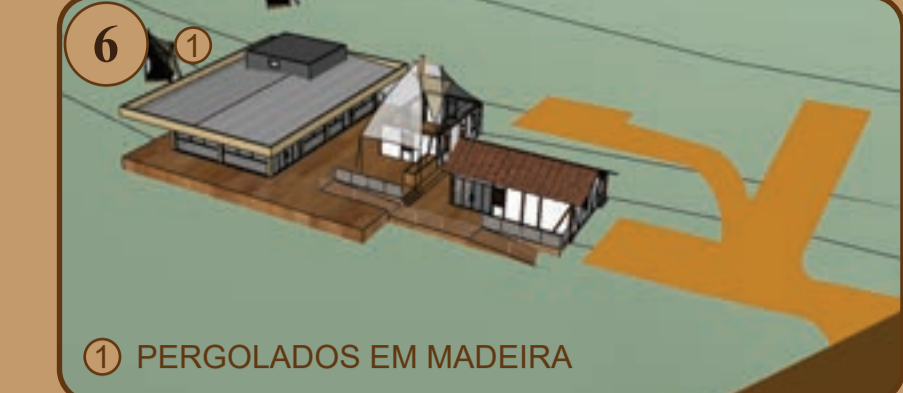
Para otimizar o espaço externo e a vista do lote, foram criados pergolados em madeira. Estas estruturas foram alocadas no campo ao lado leste do terreno, onde um caminho conduzirá de forma acessível os visitantes.

As estruturas tensionadas que fazem a releitura das antigas embarcações são replicadas também nestes módulos. Estes espaços trarão ainda mais conexão entre os turistas e o entorno, que poderão usufruir destas estruturas como espaço para refeições, piqueniques e contemplação.
