O LILÁS

centro cultural para artistas independentes

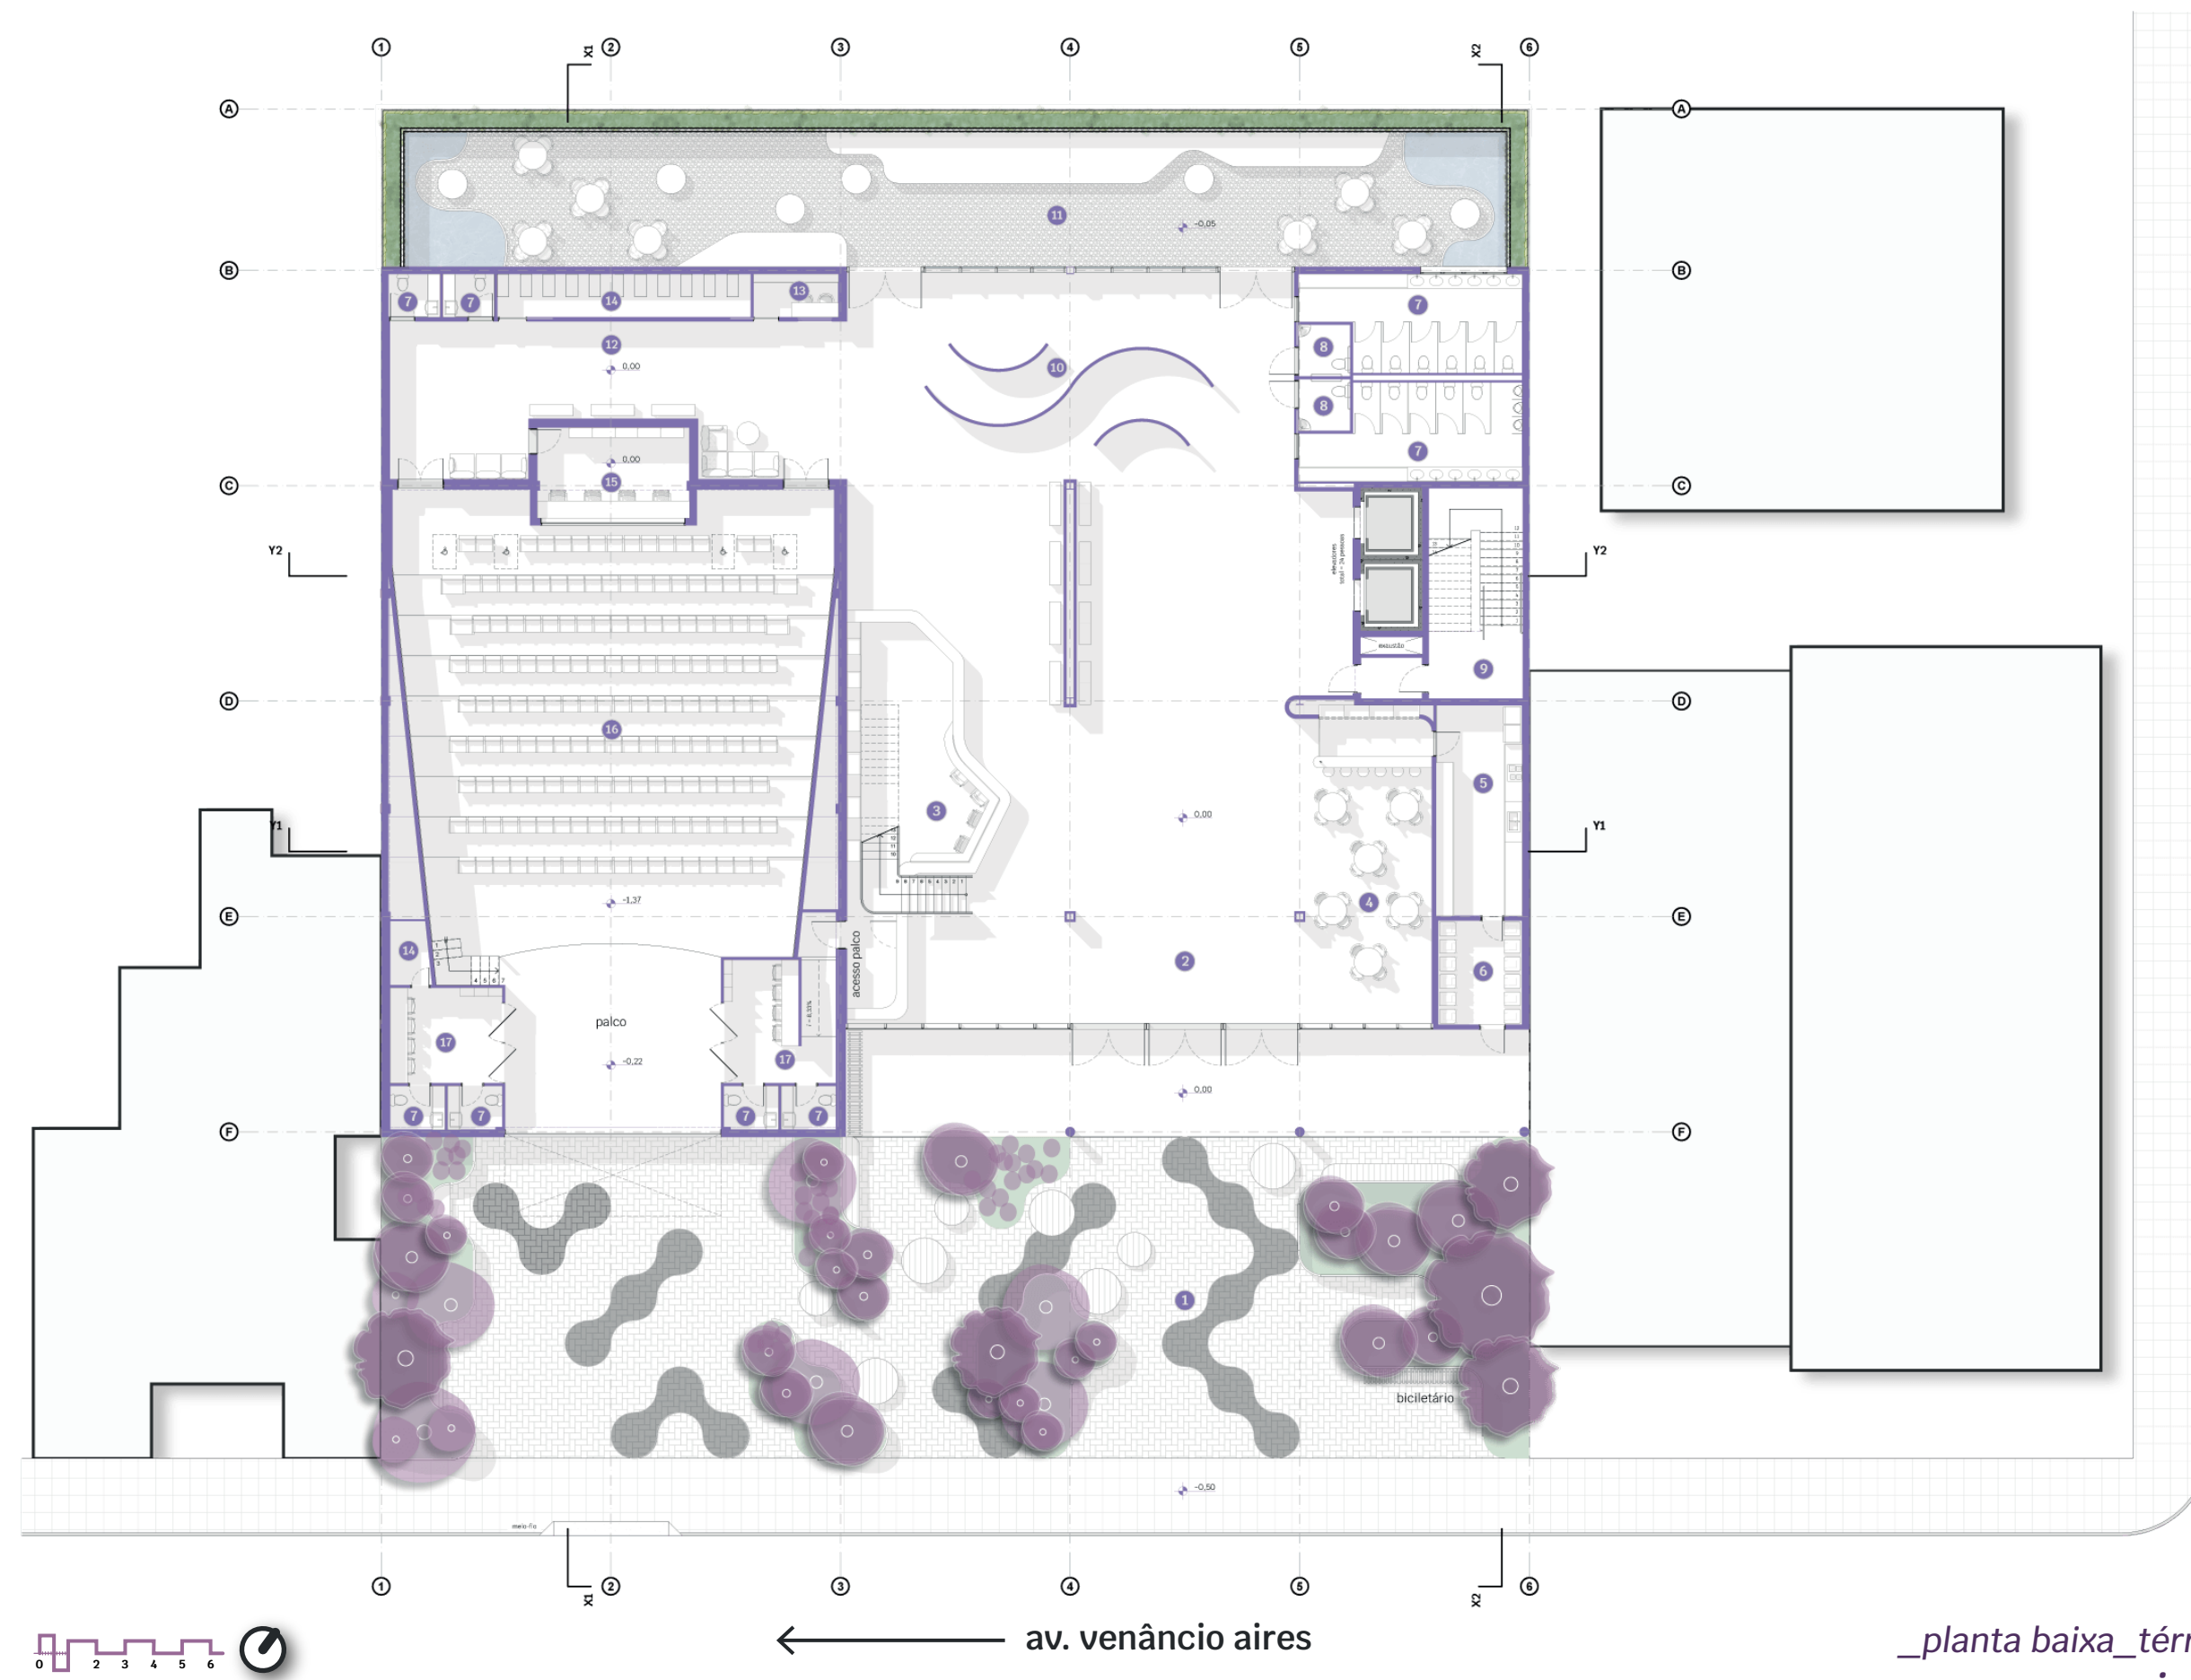
_planta baixa_térreo
-conviver-

No pavimento térreo é nosso espaço de introdução ao Lilás, o pavimento de maior movimento, onde acontecem apresentações musicais, peças de teatro, exposições artísticas temporárias e onde temos um café/restaurante que gera rotatividade e conexão com o jardim externo, tornando um espaço convidativo a quem o vê de fora.

1.pátio externo 2.hall 3.balcão de informações 4.café/bar 5.preparo 6.dep. de lixo 7.wc 8.wc pd 9.circ. vertical 10.exposições temp. 11.jardim 12.foyer 13.bilheteria 14.depósito 15.sala de controle 16.auditório 17.camarin 18.lounge 19.atelier 20.administração 21.sala de descanso 22.copa 23.sala de reuniões 24.diretoria 25.sala de música 26.coworking 27.sala de dança 28.sala multiuso 29.exposições perm. 30.acervo 31.área técnica 32.espaco de leitura 33.caixa 34.estudos 35.livraria 36.terraço

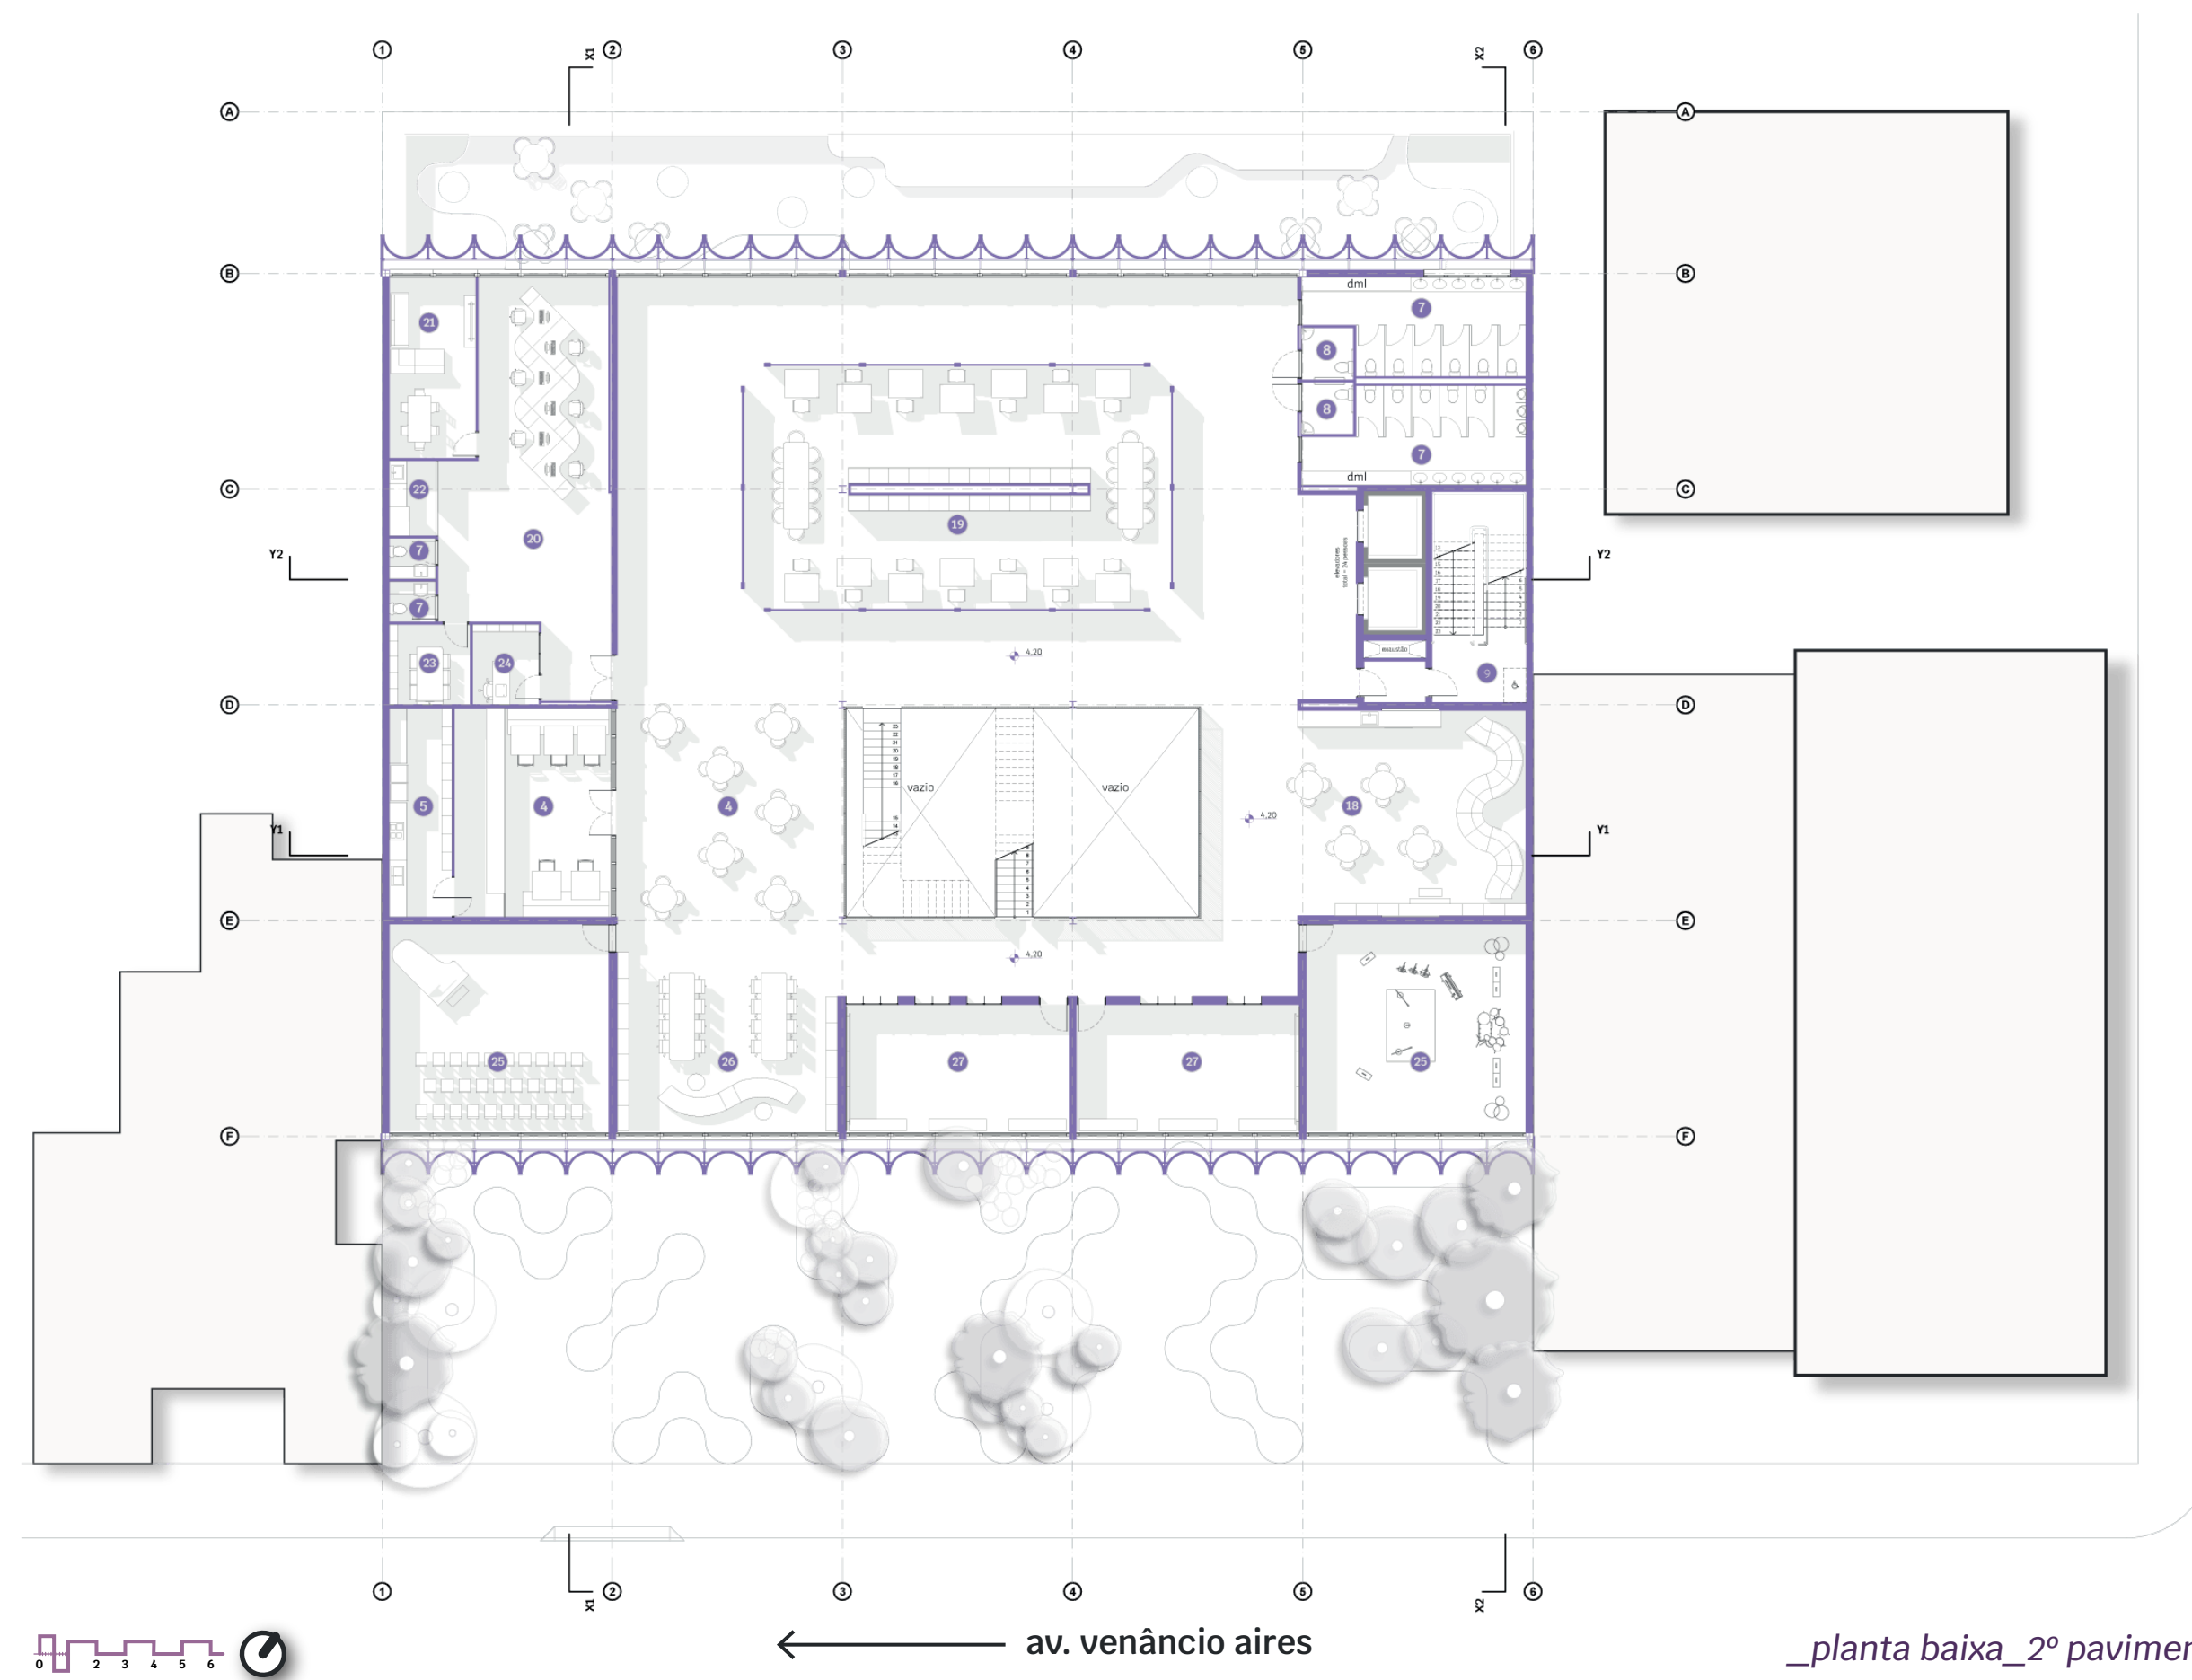
_planta baixa_2º pavimento
-praticar-

O 2º pavimento temos as áreas de estudo privativas, onde estudantes de música, dança, pintura e etc, podem locar as salas para estudo ou apresentações privativas. Além da área administrativa, temos um espaço coworking para quem mora na redondeza.

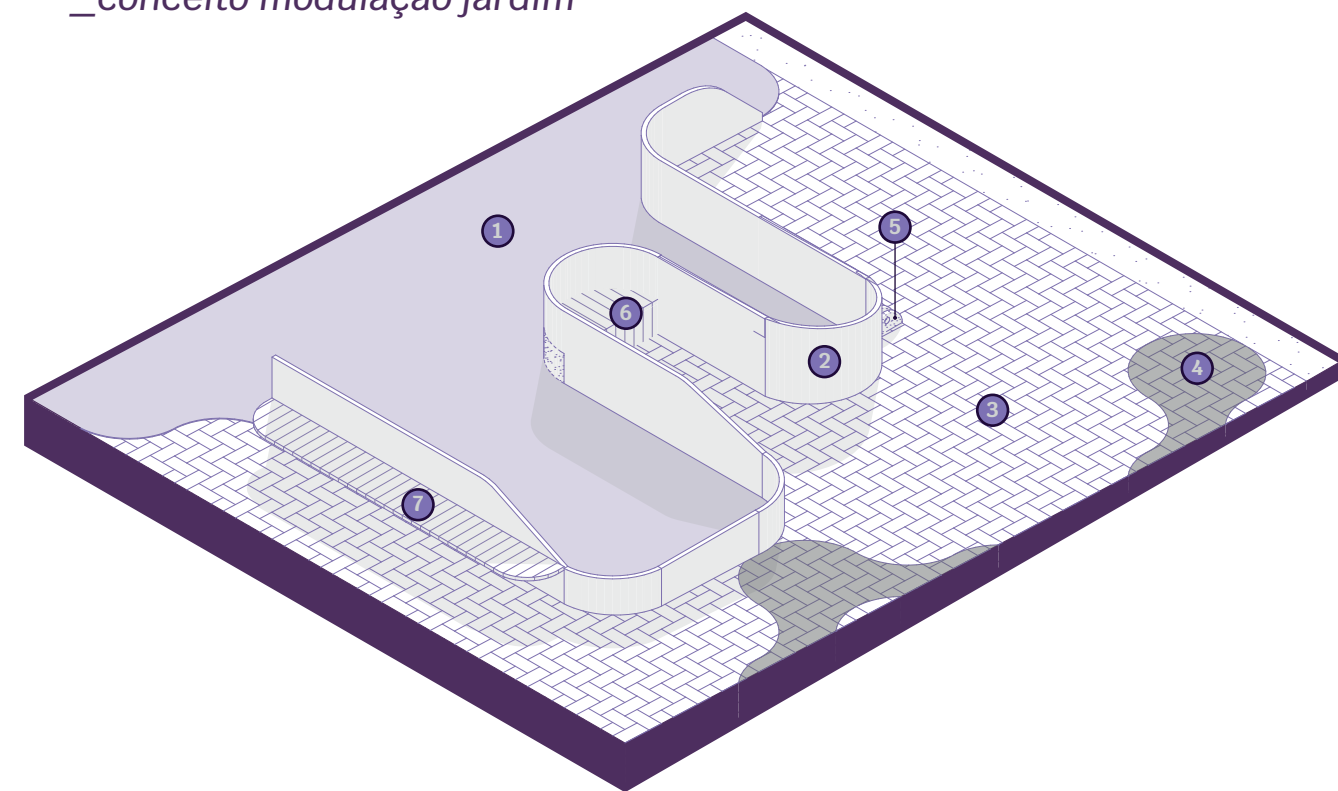
_legenda área ampliada

1. área ajardinada;
2. placa metálica flexível de contenção áreas verdes com pintura na cor lilás - esp.: 5mm;
3. bloco de concreto intertravado permeável - 100x200mm - pintura na cor cinza claro - esp.: 100mm;
4. bloco de concreto intertravado permeável - 100x200mm - pintura na cor cinza escuro - esp.: 100mm;
5. bicicletário "centopéia" - DeLazzari, estrutura em concreto e tubos de aço, acabamento semi-brilhoso;
6. banco "seno C" - DeLazzari, concreto reforçado com acabamento semi-brilhoso, banco em madeira jatobá e verniz cetol;
7. ripas em madeira de reflorestamento pinus sustentadas por estrutura metálica;
