ECONOMIA CRIATIVA I DIAGRAMAS

Aproveitando a proximidade com a Av. Nossa Senhora das Dores, o Setor 5 foi destinado ao incentivo da economia criativa, com a implantação de um espaço para feiras sob estrutura em pergolado, integrando o parque ao fluxo comercial da avenida e ao **Distrito Criativo** de Santa Maria. A área atualmente ocupada pelo SEST SENAT foi recuperada para o parque, criando uma **rua compartilhada** que conecta as avenidas Dores e Itaimbé. Foram incluídas calçadas laterais, faixas de segurança a cada 80 metros e calçadas alargadas com biovaletas nas esquinas, promovendo segurança e drenagem sustentável. O projeto também contempla um playground para idades mistas, um espaço pet, uma academia ao ar livre e a requalificação das áreas verdes. O playground foi disposto em dois níveis conectados por rampas e uma parede de escalada, estimulando a interação entre crianças de diferentes faixas etárias. O espaço pet foi implantado próximo ao playground e à guarita da Brigada, formalizando usos já existentes. A academia ao ar livre foi pensada para incentivar o envelhecimento ativo e fortalecer vínculos sociais, especialmente entre pessoas idosas. As áreas verdes de estar f

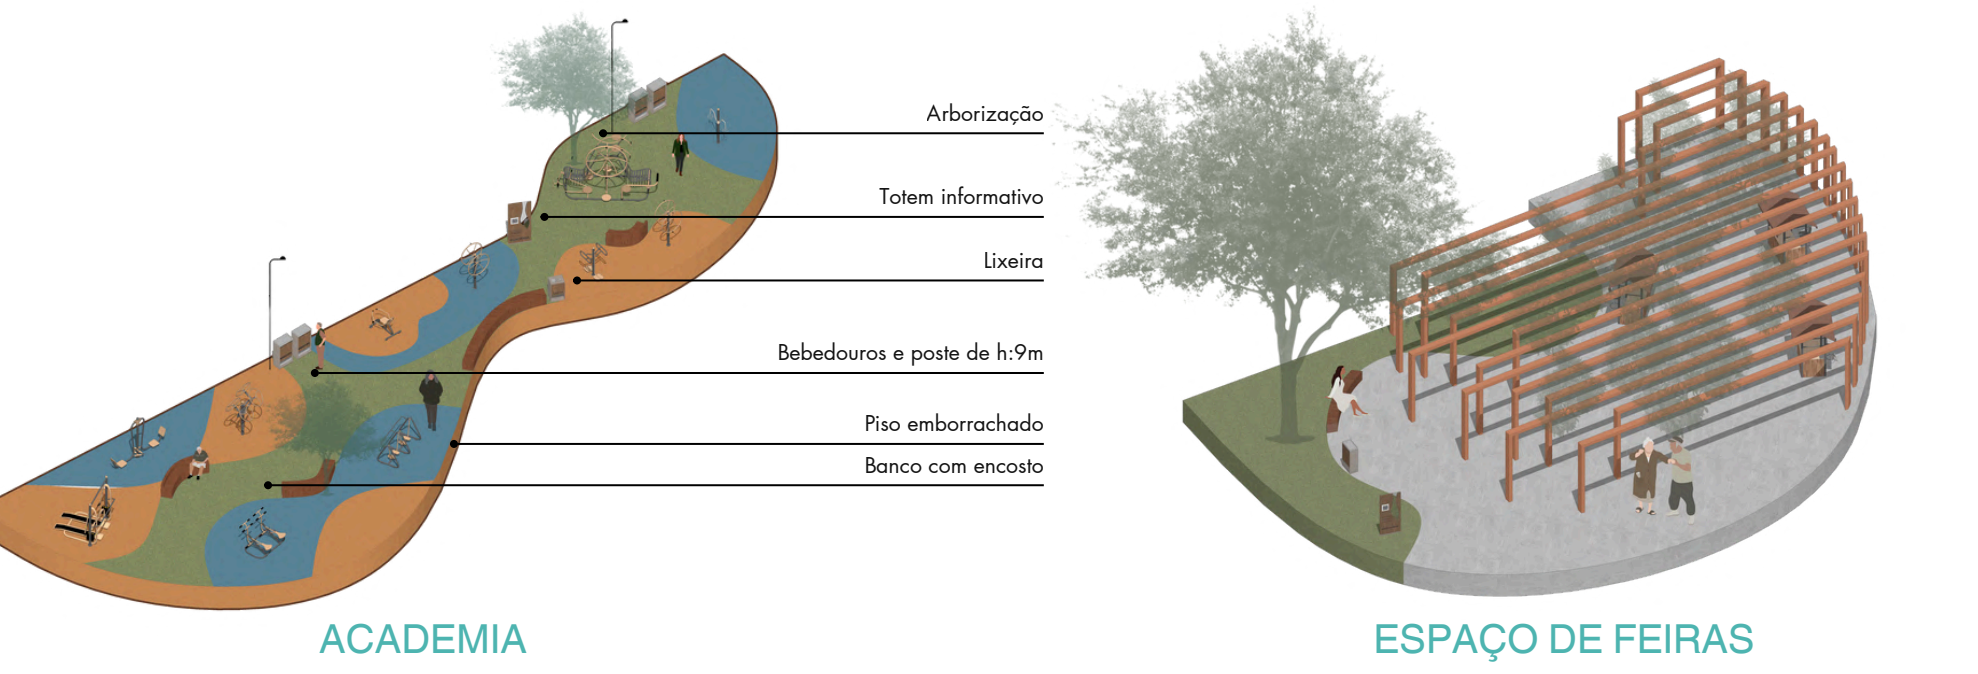
ESPAÇOS PROPOSTOS

Inserido no Distrito Criativo, o Setor 5 busca fortalecer a economia criativa e a identidade local por meio da cooperação e do desenvolvimento sustentável. O espaço de feiras, sob pergolado com vegetação, promove trocas solidárias entre feirantes, empreendedores e artistas, valorizando a cultura e a diversidade de Santa Maria. O local conta com bancos, lixeiras, totem informativo e áreas sombreadas, com pavimentação em CrelEco cinza médio, também servindo como espaço de convivência.

Com foco no envelhecimento ativo, o setor inclui também uma academia ao ar livre equipada com aparelhos de exercício, bancos, bebedouros e iluminação adequada. Um totem informativo orienta sobre o uso dos equipamentos e benefícios à saúde. A presença de árvores proporciona conforto térmico e bem-estar, e o espaço, localizado junto à calçada, garante fácil acesso e integração com o restante do parque.

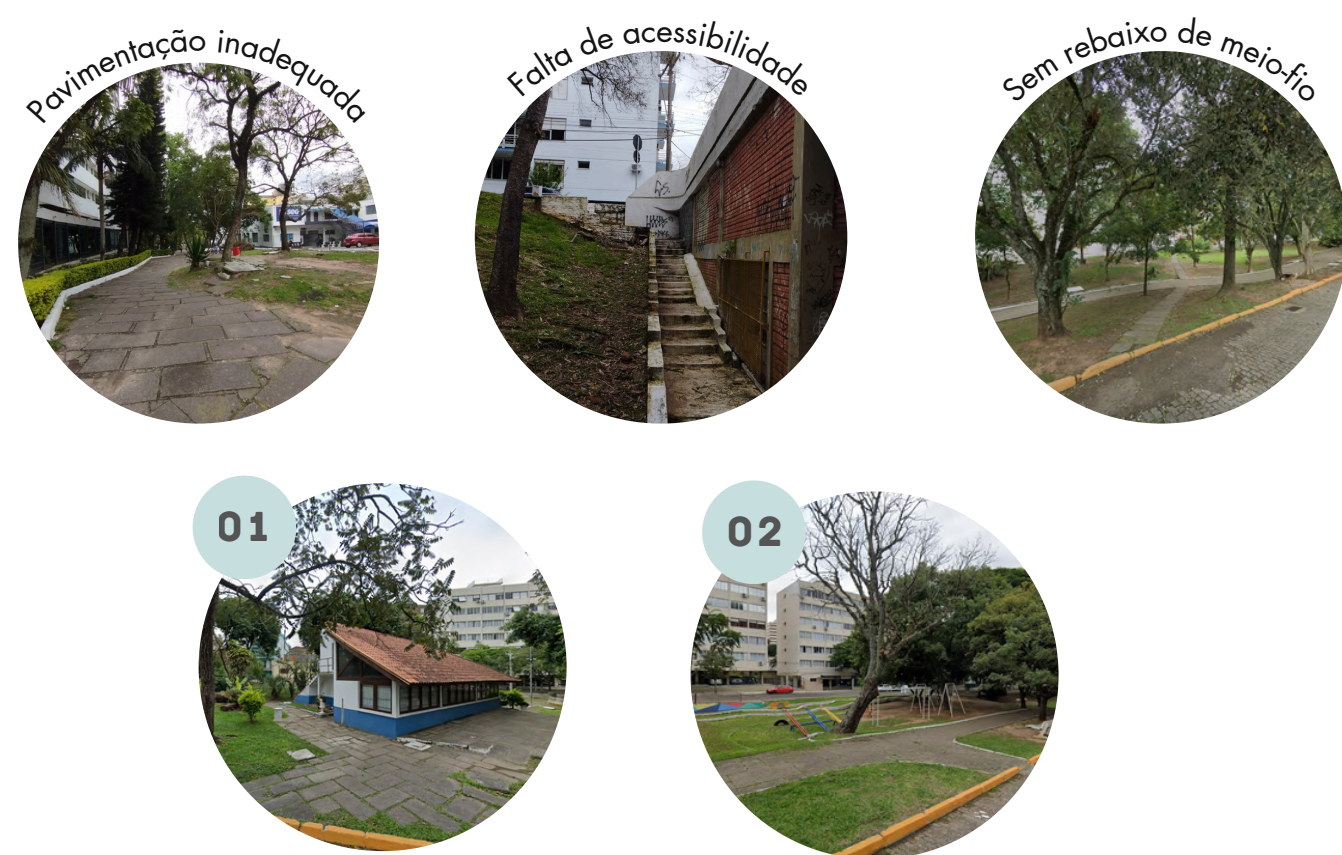
TRAÇADO ATUAL

Atualmente, o setor cinco conta apenas com uma guarita da Brigada Militar (01), e um espaço de playground (02). Assim como no setor um, esse setor não apresenta calçada e nem rebaixo de meio fio, o calçamento encontra-se quebrado em diversos locais, as entradas não são acessíveis, e praticamente não há bancos do local. Esse trecho do parque possui uma quantidade maior de postes de iluminação na sua parte interna, mas a maioria encontra-se sem lâmpadas. Além disso, esse setor também não possui banheiros públicos.

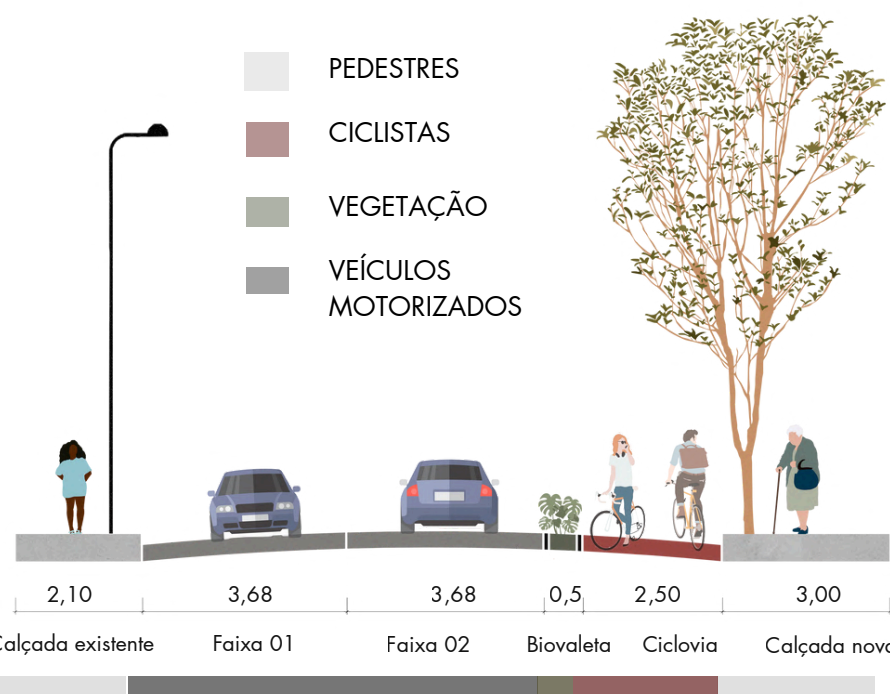
PERFIL VIÁRIO

Ciclovia de dois sentidos com largura de 2,5m e pavimentação em concreto asfáltico na cor vermelha  
Faixa de segurança adicionada perto do acesso ao parque pela calçada, com rebaixo no meio fio  
Biovaleta como separação física entre ciclovia e veículos motorizados  
Calçada nova proposta, com área de serviço de 65cm (espaço para bancos, canteiros, arborização e iluminação)  
Corrimão em duas alturas (h:0,70 e h:0,92) de acordo com NBR9050  
Bancos em concreto com acabamento em madeira tratada, ao redor da área verde  
Vegetação arbustiva. Espécie: Chrysolaena flexuosa  
Diferenciação de espaços de estar e taludes - dois tipos de forração  
Sinalização tátil (piso de alerta) dentro do parque em inícios e finais de rampas e escadas, na cor amarela  
Vagas de estacionamento paralelo com preferência para idosos e pessoas com deficiência  
Sinalização horizontal acrescentada na via  
Iluminação pública da via com postes simples de altura h:9m
